KURZBERICHT

Frost- und Frost-Tausalz-Schäden an Betonteilen

Verfasseranschrift:
 Dr. Karl-Uwe Voß
 Materialprüfungs- und
 Versuchsanstalt Neuwied GmbH
 Sandkauler Weg 1, 56564 Neuwied
 info@mpva.de

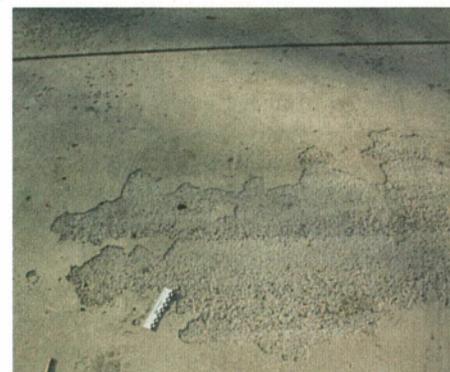
Immer wieder sind Abplatzungen an Betonbauteilen, die dem Frost ausgesetzt sind, die Ursache für Beanstandungen. Diese Schäden treten üblicherweise innerhalb bzw. nach den ersten Winterperioden auf und stellen sich zum Teil als flächige (Bild 1), zum Teil aber auch als lokal begrenzte Abwitterungen über einzelnen Gesteinskörnern (Bild 2) dar.

Bild 1: Flächige Betonabwitterungen

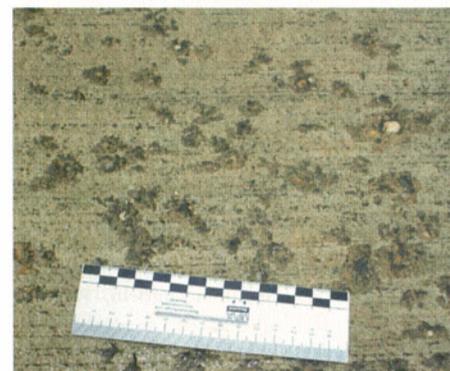
Bild 2: Lokal begrenzte Betonabwitterungen über Gesteinskörnern

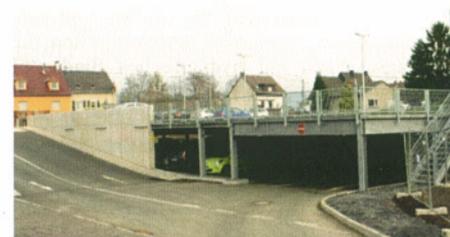
Dieser Fehler wird im Regelfall teuer bezahlt, da hieraus (wie im Bild 3 am Beispiel des Fahrbahnbelages eines frei bewitterten Parkhauses dargestellt) kostspielige Sanierungen erforderlich werden.

Bei dem im Bild 3 dargestellten Fall wurde ein Frost-Tausalz-beständiger Beton der Festigkeitsklasse C45/55 mit den Expositionsklassen XC4, XD3 bestellt und geliefert. Eine konkretere Ausschreibung der

Bild 3: Frei bewitterte Fahrbahn eines Parkhauses

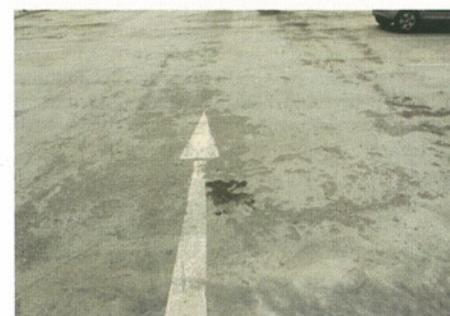
Bild 4: Betonabwitterungen in der Fahrbahn

erforderlichen Expositionsklasse (XF4) erfolgte nicht, weshalb fälschlicherweise ein XF2 zur Anwendung kam. Bereits nach dem ersten Winter zeigten sich deutliche Abwitterungen in der Betonfahrbahn (Bild 4 und 5).

Dies ist nur ein Beispiel für einen Fehler in der Ausschreibung (XF4 nicht konkret ausgeschrieben) und einer gedankenlosen Ausführung der Bestellung (XF2 anstelle von XF4) durch das sog. Fachunternehmen.

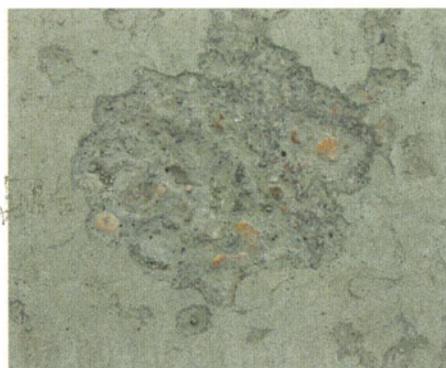
Bild 5: Detailaufnahme der Betonabwitterungen in der Fahrbahn

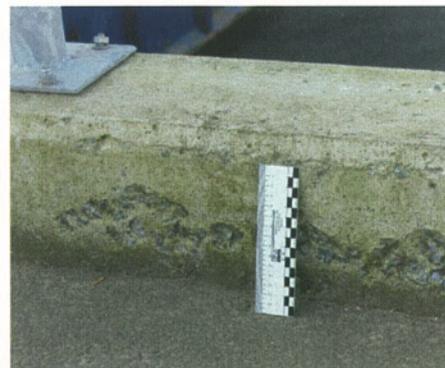
Ähnlich verhält es sich bei dem nachfolgenden Beispiel, bei dem Wände als Abgrenzung eines Fahrbahnbelages zur Anwendung kamen (Bild 6). Auch hier war vonseiten der Planung davon auszugehen, dass die Fahrbahn mit Tausalzen beaufschlagt wird.

Bereits nach dem ersten Winter zeigten die Wände im Bereich der Wandkrone das in Bild 6 dargestellte Erscheinungsbild.

Gemäß den übergebenen Unterlagen war ein Beton der Güte C 25/30, XC4 zur Herstellung der Wände ausgeschrieben und ein Beton der Güteklasse C 25/30 mit den Expositionsklassen XC4, XF1, XA1 geliefert worden. Aufgrund der hohen Wassersättigung des Betons in diesem Bereich und der zusätzlichen Tausalzbeanspruchung z. B. durch Spritzwasser von der Fahrbahn hätte stattdessen ein Beton der Expositionsklasse XF4 zur Anwendung kommen müssen.

So waren die Schäden eine logische Folge der fehlerhaften Planung bzw. Betonbestellung und der fehlenden Bedenkenhinweise des Ausführenden.

Bild 6: Mit Tausalzen beaufschlagte Betonwand

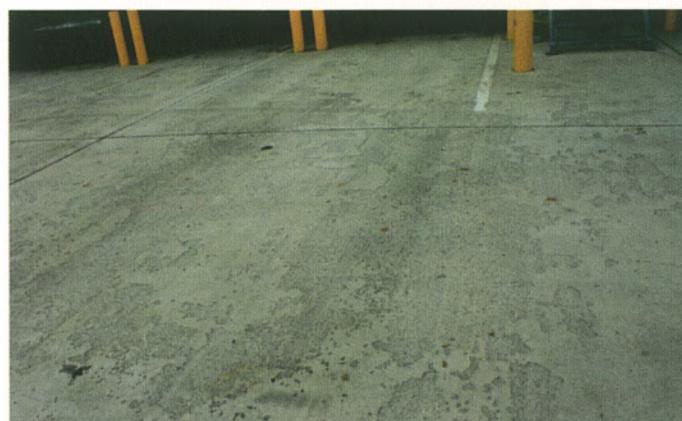
Bild 7: Frostschäden

Liegt auf Basis des augenscheinlichen Eindrucks – trotz der Bestellung eines LP-Betons – ein Frost-Tausalz-Schaden bei Betonoberflächen vor (siehe z. B. Bild 7), dann ist im Regelfall die Frage zu klären, ob es sich bei dem eingebrachten Beton tatsächlich um einen Beton mit einem ausreichenden Widerstand gegen Frost- bzw. Frost-Taumittel-Angriffe handelt.

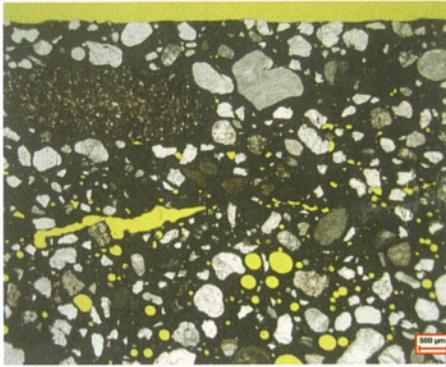
Bild 10: Dünnschliffmikroskopie des Luftporensystems eines an Mikroluftporen abgereicherten LP-Betons in der Betonrandzone

Gerade in der jüngeren Vergangenheit zeigte es sich jedoch häufiger, dass Bauwerksproben von Luftporenbetonen eine deutliche Abreicherung an Mikroluftporen in der Betonrandzone (Bereich oberhalb der roten Linie im Bild 10) aufwiesen, während diese im tiefer liegenden Beton ausreichend hohe Mikroluftporengehalte enthielten (Bereich unterhalb der roten Linie im Bild 10).

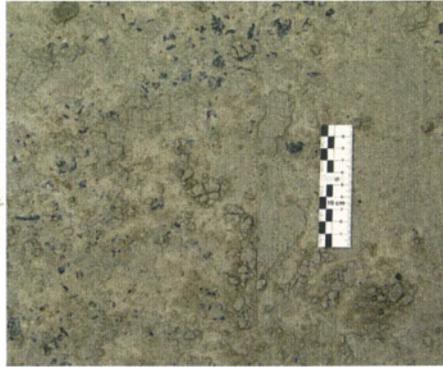
Bild 11: Frost-Tausalz-Schaden in der Betonoberfläche

In der Folge kam es bei diesem Bauteil zu Frost-Tausalz-Schäden in der Betonoberfläche, obwohl zweifelsfrei ein LP-Beton zur Anwendung gekommen ist (Bild 11).

Die möglichen Ursachen solcher Luftporenabreicherungen sind noch nicht vollumfänglich erforscht, doch liegen Hinweise dafür vor, dass die Oberflächenbearbeitung des Betons (z. B. durch Glätten) hierbei eine wesentliche Rolle spielt.

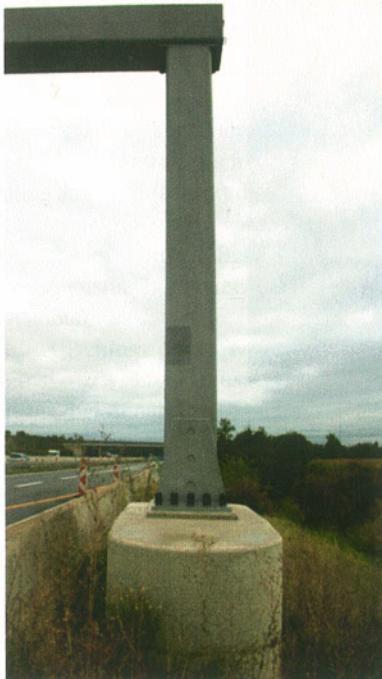
Bild 12: Kragarmfundament mit Luftporenabreicherungen in der Betonrandzone

Allerdings wurden entsprechende Luftporenabreicherungen zum Teil auch an Flächen vorgefunden, die zweifelsfrei nicht geglättet wurden. Die Bilder 12 und 13 eines Kragarmfundamentes eines Verkehrsschildes zeigen einen solchen Fall.

Derzeit ist unklar, wie es in diesem Fall zur Abreicherung der Mikroluftporen kam.

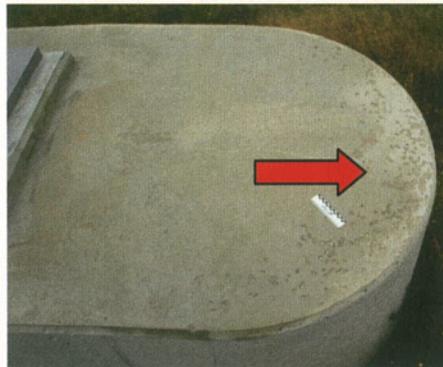
Bild 13: Kragarmfundament mit Luftporenabreicherungen in der Betonrandzone

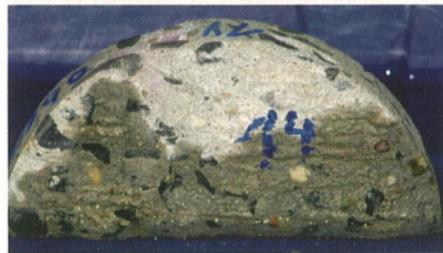
Bild 14: Erhöhte Saugfähigkeit der Betonoberfläche

Nachbehandlungsfehler wirken sich auch und gerade bei der Frost-Tausalz-Beständigkeit von Betonen sehr negativ aus. Durch eine nicht sachgerechte Nachbehandlung des Betons wird der Hydratationsgrad des Betons in der Betonrandzone massiv reduziert. Dies hat zur Folge, dass die Hydratation des Bindemittels, die mit einer Volumenerhöhung verbunden ist, nicht in ausreichendem Maße stattfindet und deshalb eine erhöhte Kapillarporosität in der Betonrandzone verbleibt. Es resultiert eine erhöhte Saugfähigkeit des Betons (Bild 14).

Aufgrund der hohen Porosität der Betonrandzone saugt die Betonoberfläche dann deutlich mehr Wasser auf (Bild 14), was die Gefahr der Frost- und Frost-Tausalz-Schäden massiv erhöht.

voller ist, die Betonoberflächen (sofern aus Gründen der Rutschsicherheit kein erhöhter Verdrängungsraum gefordert wird) stattdessen zu schleifen, da hierbei die minderwertige Betonrandzone entfernt wird.

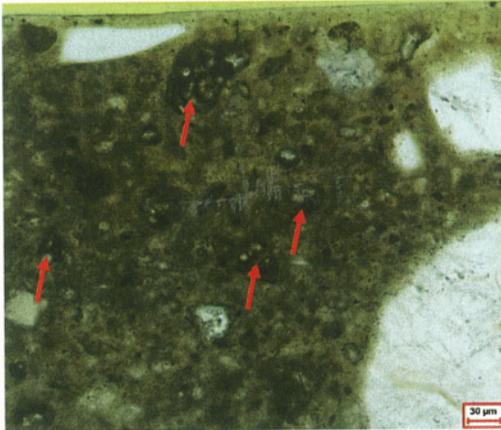
Bild 19: Lokal begrenzte Zementsteinabwitterungen über einem verwitterten Gesteinskorn

Während die nicht ausreichende Verwitterungsbeständigkeit des Gesteinskorns im Bild 19 tatsächlich ursächlich für die Ab-

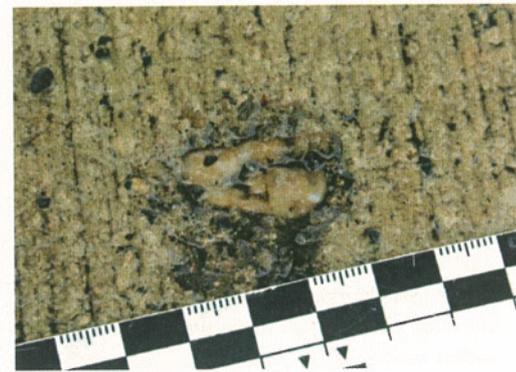
Bild 20: Lokal begrenzte Zementsteinabwitterungen über einem dichten Gesteinskorn

witterung des Zementsteins ist, weist das im Bild 20 dargestellte Gesteinskorn eine sehr hohe Verwitterungsbeständigkeit auf. Eine reduzierte Verwitterungsbeständigkeit des Gesteinskorns ist hier auf gar keinen Fall verantwortlich für die Frostschäden.

In diesem Fall ist die Entstehung der Abwitterung auf das Zusammenspiel der nachfolgend genannten Effekte zurückzuführen:

- In der Kontaktzone vom Zementstein zur dichten Gesteinskörnung bildet sich aufgrund der sehr geringen Saugfähigkeit des Gesteinskorns eine dünne Zementsteinschicht mit leicht erhöhter Porosität.
- Die Porosität der Gesteinskörnung ist deutlich geringer als die des Zementsteins, sodass dem gefrierenden Wasser in der Kontaktfläche zum Gesteinskorn nur ein sehr geringer freier Expansionsraum beim Gefrieren zur Verfügung steht.
