Discoloration of paving block surfaces – Case examples and their evaluation

Text: Dr. rer. nat. Karl-Uwe Voß

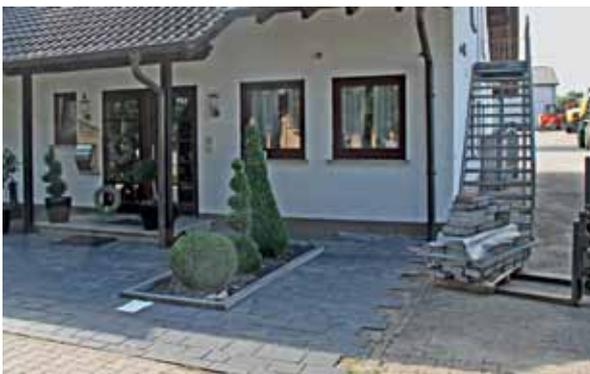
1

The first example is a legal dispute in which the building contractor had sued a paving block supplier because the concrete paving blocks of a pavement (Fig. 1) being privately used by the complainant showed efflorescence and discolorations.

Damage pattern 1:
claimed pavement

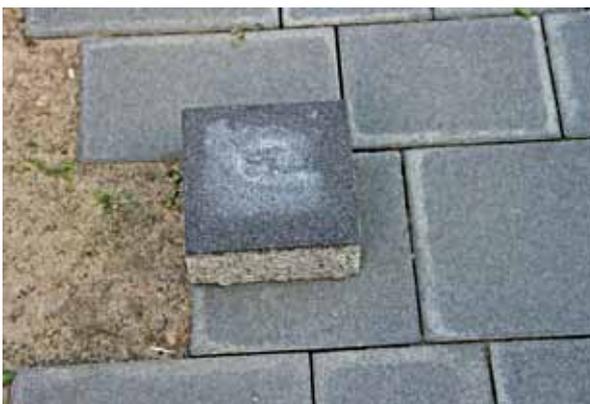
2

The visual inspection of this pavement revealed that pavers installed on site showed a noticeable discoloration (brightening) in comparison to the paving blocks supplied (see Fig. 2: the paving block not yet laid show-

Damage pattern 1:
color difference
between a retained
sample and the blocks
of the pavement

ing a darker shade at the edge zone in comparison to the pavement).

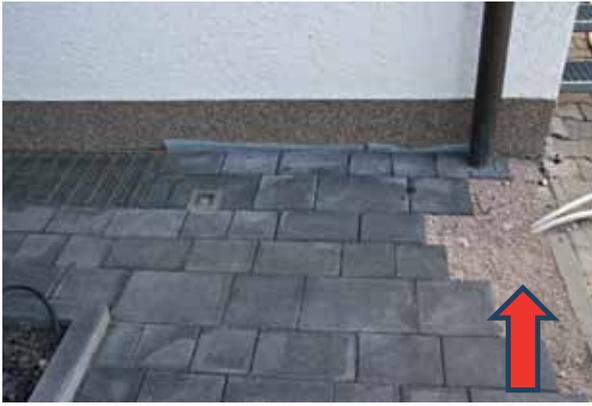
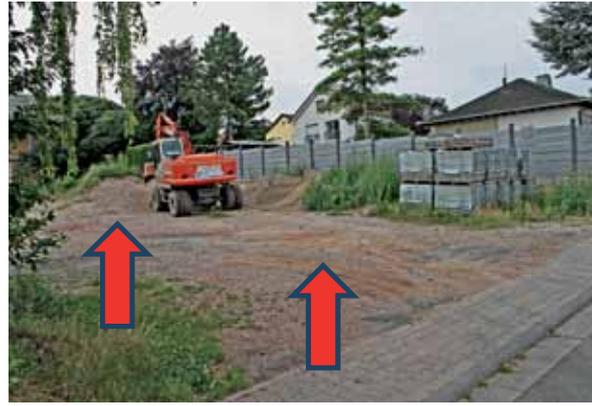
3
Damage pattern 1:
ambient sources of
contamination

- » Dust formation on the storage area of the paving blocks was clearly noticeable at the time of the on-site inspection (Fig. 3 right). The paving blocks stored there showed noticeable contaminations already before being installed, these are generally not calcium carbonates (usual efflorescence);
- » Right beside the defective pavement there were partial areas with fine-grain extraneous materials (Fig. 3 left), which had partly contaminated the surrounding pavements, as well.

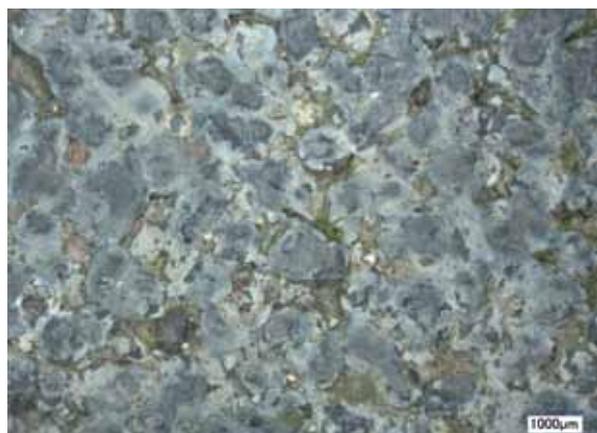
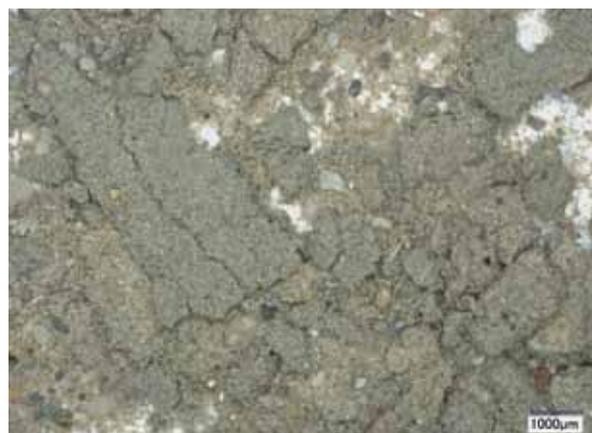
- » Execution of cleaning tests;
- » Execution of digital microscopic examinations of the discolored paving blocks (Fig. 4 left) and/or the gained cleaning solutions (Fig. 4 right).

In the context of these investigations it could be noticed that the surface of the paving blocks was severely covered with dirt and biological growth.

Evaluation: The concrete paving blocks installed on site obviously showed discolorations. However, this discoloration cannot be attributed to an increased tendency to efflorescence of the paving blocks as root cause. Within

4
Damage pattern 1:
contamination on the
block surfaces (on the
left, contaminated
block surface/on the
right, gained con-
taminant)

the investigations it became rather obvious that the discolorations were caused by the ingress of dirt during the temporary storage and/or usage of the pavement.

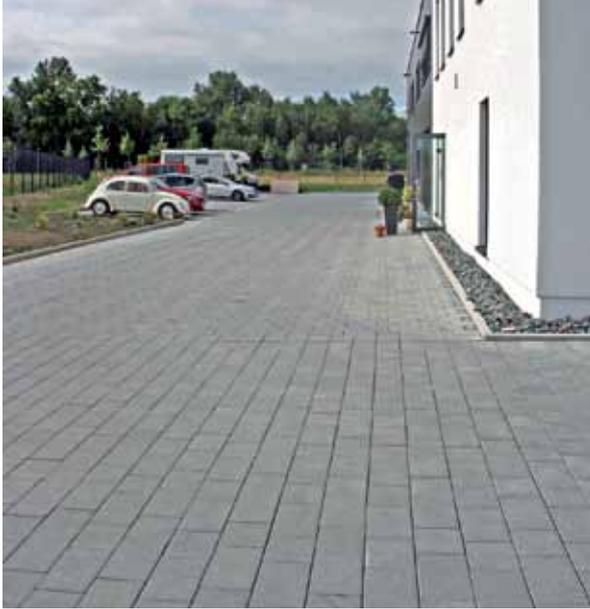
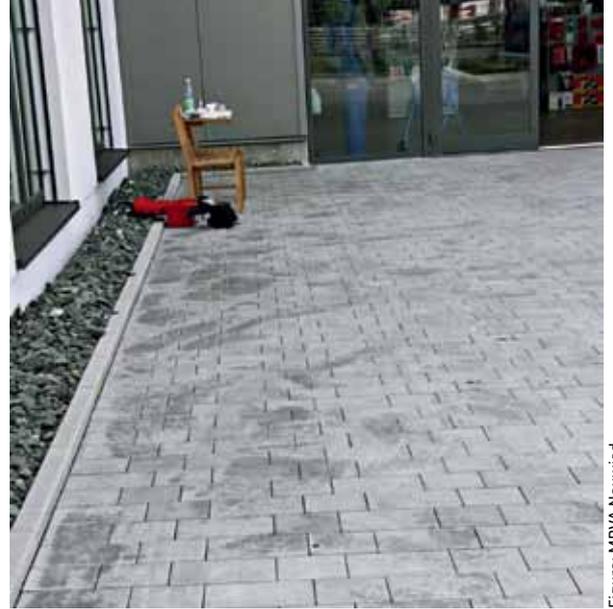
5

Damage pattern 2:
discolored pavement
of a company parking
lot

The respective object is the pavement of a company parking lot (see Fig. 5) where concrete paving blocks were installed. After the installation of the paving blocks, the joint was filled with diabase crushed gravel of 1/3 mm and the pavement was vibrated. Then diabase crushed gravel of 1/3 mm was spread again and the surplus crushed gravel was left on the pavement over the winter.

At the time of the on-site inspection it could be noticed that virtually the entire pavement showed significant discoloration/brightening. Besides there were small partial areas with paving blocks roughly showing their original color (Fig. 6).

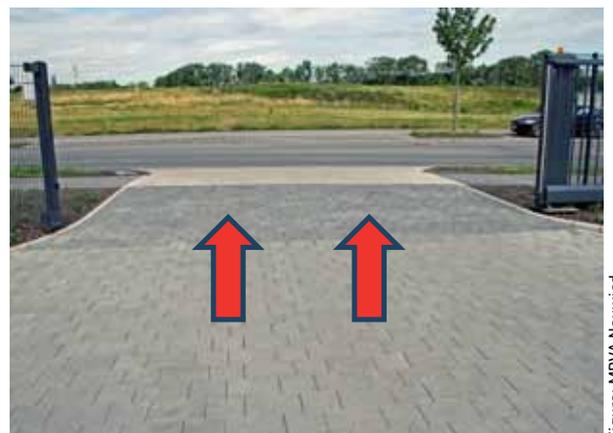
According to the information obtained during the on-site inspection, the partial areas shown in Figure 6 are areas which had been installed subsequently.

Damage pattern 2:
small partial area,
where the paving
blocks still roughly
feature their original
color

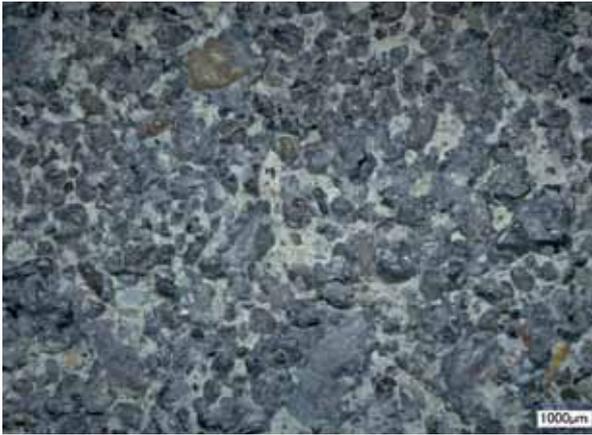
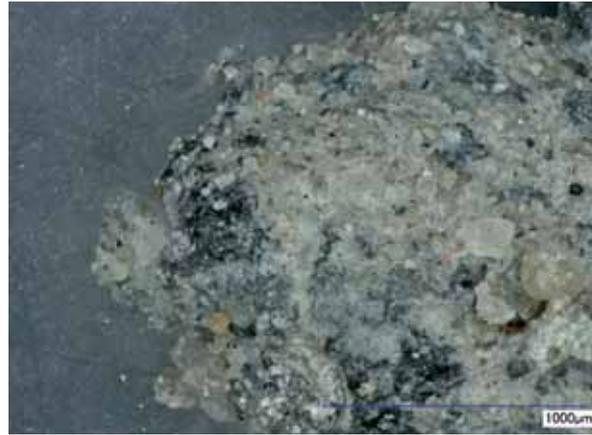
Paving blocks were removed from the pavement on site as well as bedding and joint materials in order to clarify the cause of damage. At the laboratory of MPVA Neuwied GmbH, the contaminations resting on the paving blocks were separated (Fig. 7 right) and examined under the microscope, the same was done with the contaminated block surface (Fig. 7 left) and the joint materials taken from the pavement on site.

Evaluation: The concrete paving blocks installed on site obviously showed discolorations. The discolorations are caused by the fact that the joint material was mechanically locking in the block surface. On the one hand, the joint material used had a critical impact in this case as well as, on the other hand, the long residence time dur-

7
Damage pattern 2: investigation of a discolored paving block (left) and the contaminant separated from the block surface (right) with the help of a digital microscope

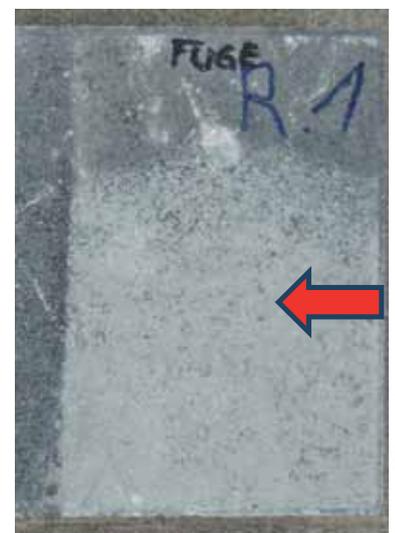
Finally, it could be demonstrated within the more in-depth tests that the joint material used (diabase crushed gravel of 1/3 mm) was the cause of the discolorations occurring on site. At the laboratory it was possible to reproduce the discolorations occurring on the pavement by incorporating the joint material into the surface of a paving block not showing discolorations (Fig. 8).

8
Damage pattern 2: laboratory test for the reproduction of discoloration of paving blocks by applying the joint material

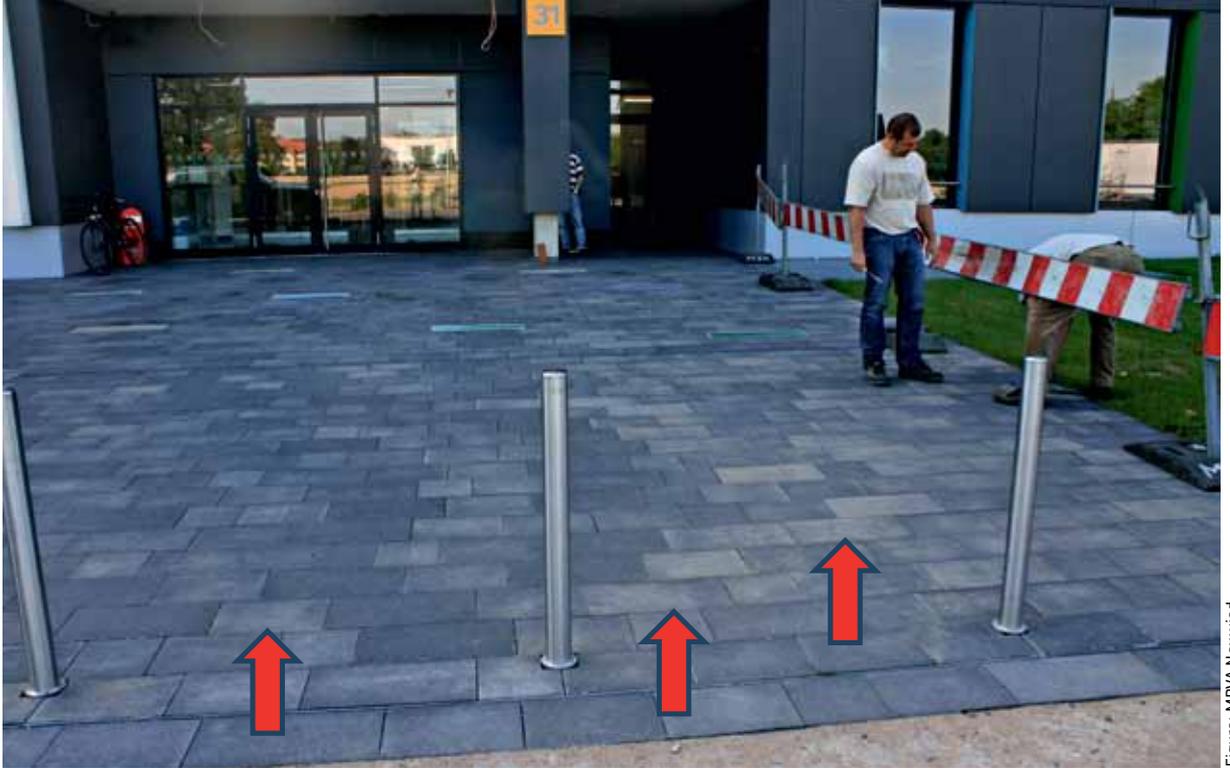
9

A survey was to be produced for the third case of damage because the expensive, surface-finished concrete slabs laid in the representative entrance area of a building (Fig. 9) did not feature adequate cleanability, in the opinions of the pavior and the building contractor. Already soon after being laid, the pavement showed severe contaminations.

Damage pattern 3:
pavement with the
contaminated
anthracite-colored
concrete slabs

Evaluation: The discolorations were caused by the clayey ground situated laterally. Even surface-finished concrete slabs are not in the position to prevent such contaminations (especially in case of long periods of contact between the slab surface and contaminations) permanently.

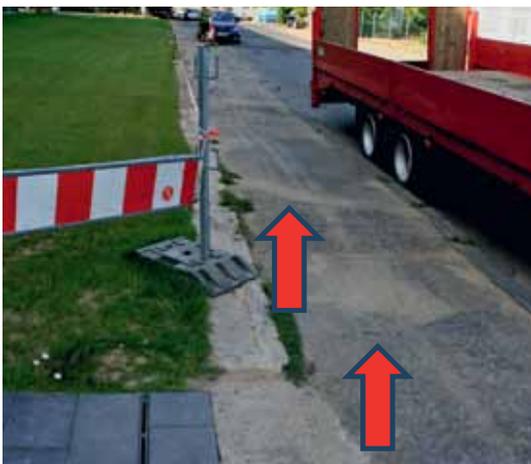
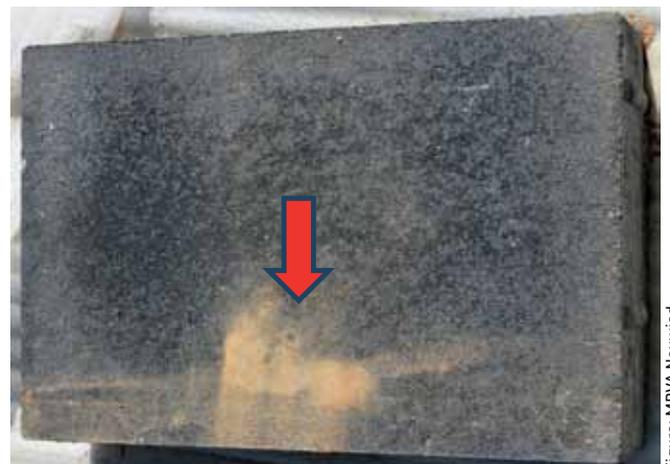
10

Damage pattern 3:
contaminated walkway
area (left) and concrete
slabs not yet installed
and stored on pallets
(right)

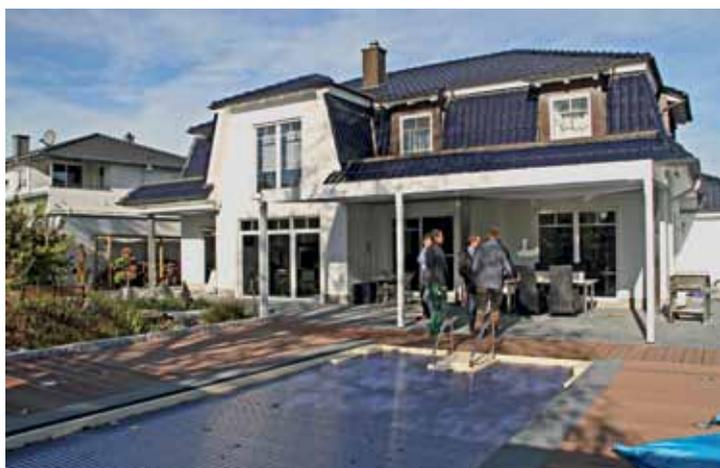
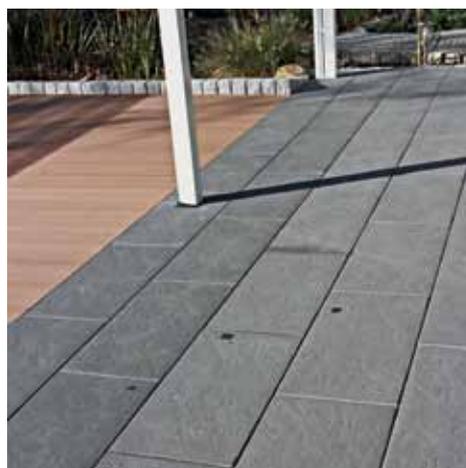
11

Because of the discoloration of the concrete slabs, a staff member of the manufacturer of the joint material carried out cleaning tests on a discolored partial area using a cement residue remover. On the basis of this preliminary test, the manufacturer of the joint material recommended the cleaning of large surfaces of the terrace area using a cement residue remover. As a result, the complained concrete slabs still appeared brighter.

Damage pattern 4:
terrace area with anthracite-colored concrete slabs showing discoloration

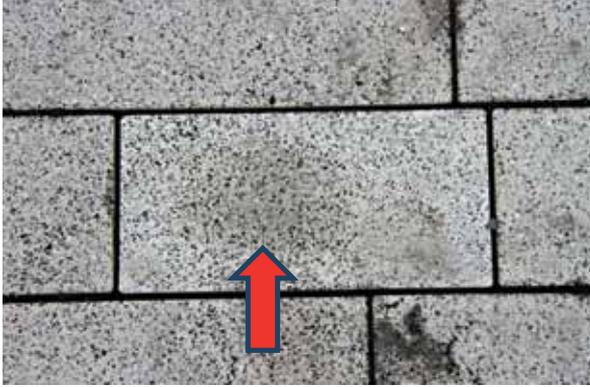
Discolorations due to the use of black joint material used for concrete paving blocks colored white

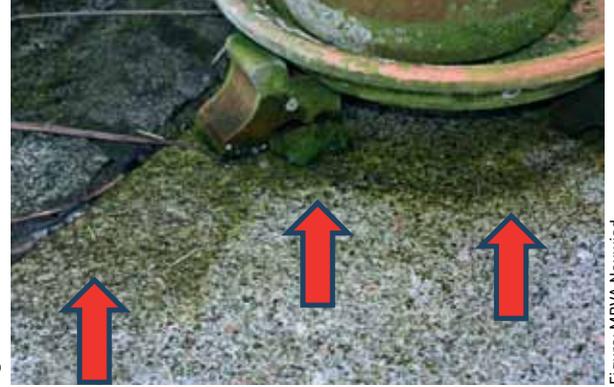
Source of contamination: fertilizer
