# Optische Veränderungen an oberflächenvergüteten Betonwaren

■ Dr. Karl-Uwe Voß, MPVA Neuwied, Deutschland

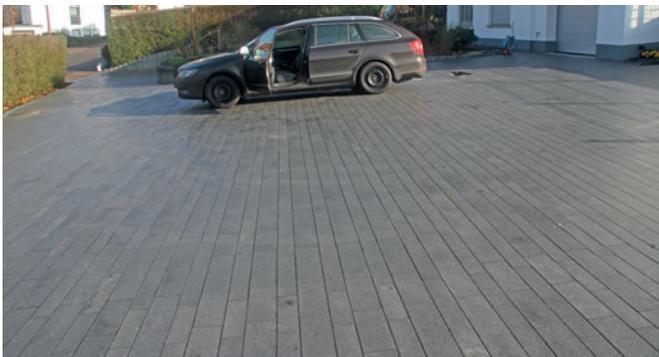
Bei der Untersuchung von Aufhellungen an oberflächenvergüteten Pflasterbelägen hat sich gezeigt, dass die Verfärbung der vergüteten Produktoberflächen nicht selten auf die Ablösung der Oberflächenvergütung von der Betonoberfläche zurückzuführen ist. Die nachfolgende Abbildung zeigt einen entsprechenden Schadensfall, bei dem einzelne Betonplatten teilweise Aufhellungen aufwiesen (siehe Abbildung 1).

Abb. 1: Aufhellung vergüteter Betonplatten

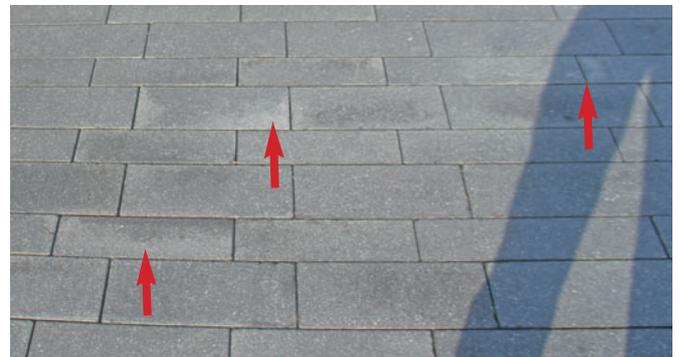
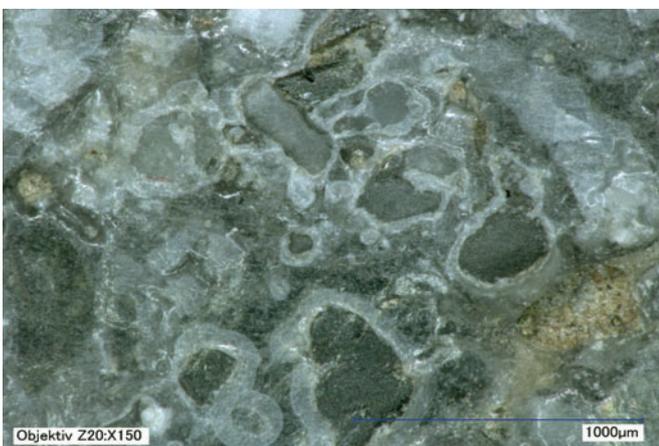
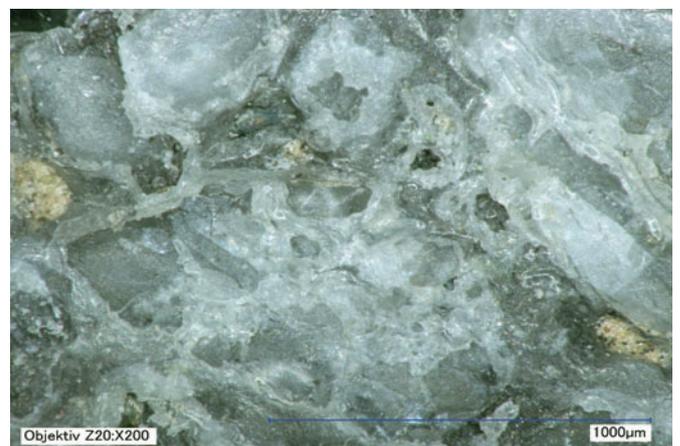
Abb. 2: Digitalmikroskopische Aufnahmen der Ablösung der Vergütung

Die digitalmikroskopische Untersuchung der aufgehellten Teilflächen zeigte, dass die Aufhellung der Plattenoberflächen mit der punktuellen Ablösung der Oberflächenvergütung in Verbindung stand (siehe Abbildung 2).

Die teilflächige Ablösung der Oberflächenvergütung von der Betonoberfläche führte zu einer veränderten Lichtbrechung in diesen Teilflächen, die sich optisch als Eintrübung darstellte. Untersuchungen zum Nachweis der Ursache dieser Ablösungen sollten auftragsgemäß nicht erfolgen.

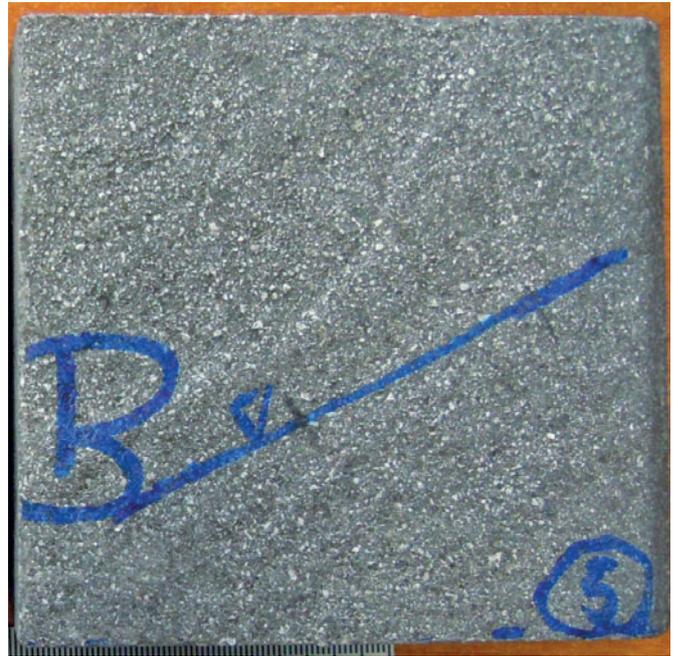
Eine ähnliche Reklamation ist in den nachfolgenden Bildern dargestellt. Auch hier wurden über die Betonplatte verteilt kleinflächige Aufhellungen seitens des Bauherrn reklamiert (siehe Abbildung 3).

Abb. 3: Über die Betonplatte verteilt auftretende kleinflächige Aufhellungen

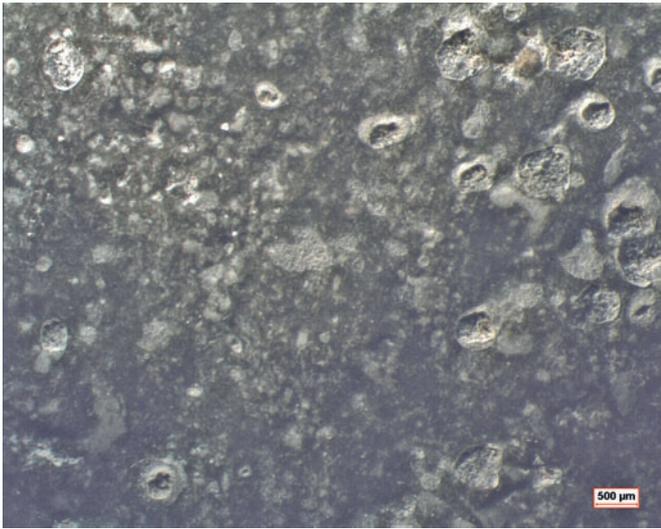
Ursächlich waren diese Aufhellungen auch hier darauf zurückzuführen, dass sich kleine Blasen in der Oberflächenvergütung der Betonplatte gebildet hatten (siehe Abbildung 4).

Abb. 4: Blasen in der Oberflächenvergütung der Betonplatte

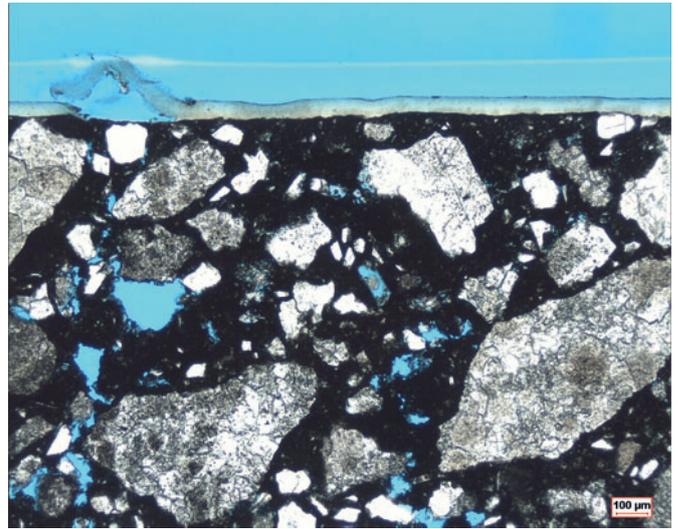
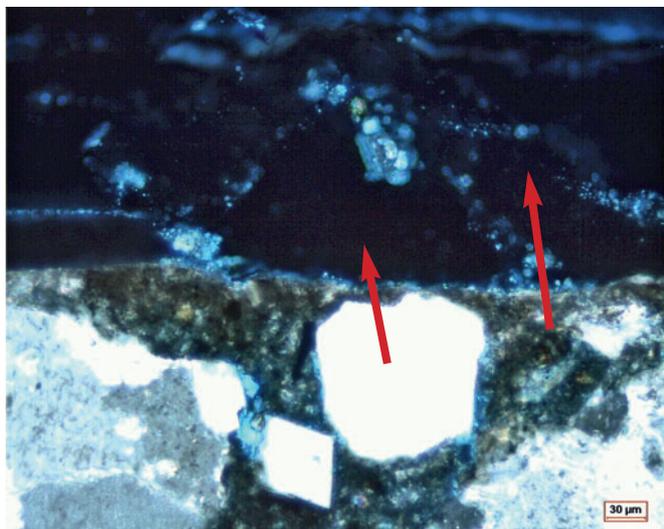
Abb. 5: Sekundärminerale im Bereich der Blasenbildung

Im Bereich dieser Blasen wurden Sekundärminerale vorgefunden (rote Pfeile in Abbildung 5), bei denen es sich in erster Linie um Portlandit (Calciumhydroxid) handelte.

Das Vorhandensein dieser Sekundärminerale im Bereich der Blasen belegt, dass Wasser über diese „Fehlstellen“ auf die Plattenoberfläche einwirkte, Kalkhydrat aus dem Beton gelöst wurde und sich unter Bildung von hellen Verfärbungen auf der Produktoberfläche ablagerte.

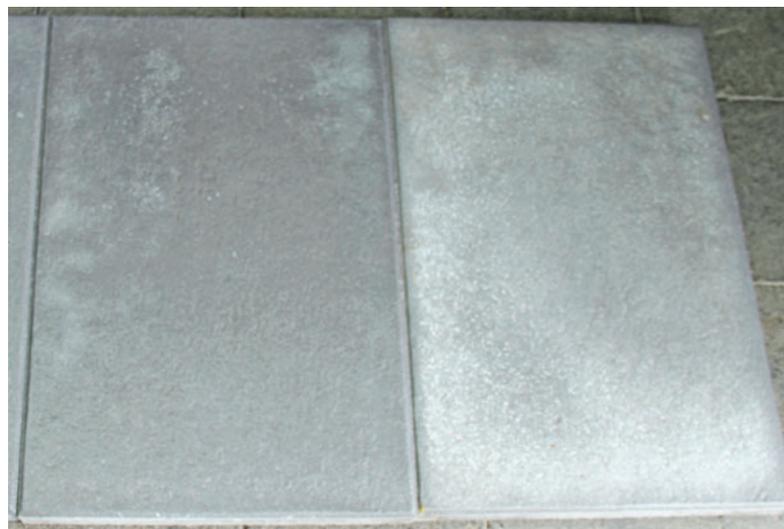
Abb. 6: Aufhellung von Plattenoberflächen

Andere Schadensfälle zeigen, dass sich ein vergleichbares optisches Erscheinungsbild einstellt (Abbildung 6), wenn sich neben der Oberflächenvergütung auch der oberflächennahe Beton ablöst (Abbildung 8).

In den aufgehellten Teilflächen wurde ein deutlicher Glanzverlust sowie eine Eintrübung der Oberflächenvergütung vorgefunden. Weiterhin zeigten die digitalmikroskopischen

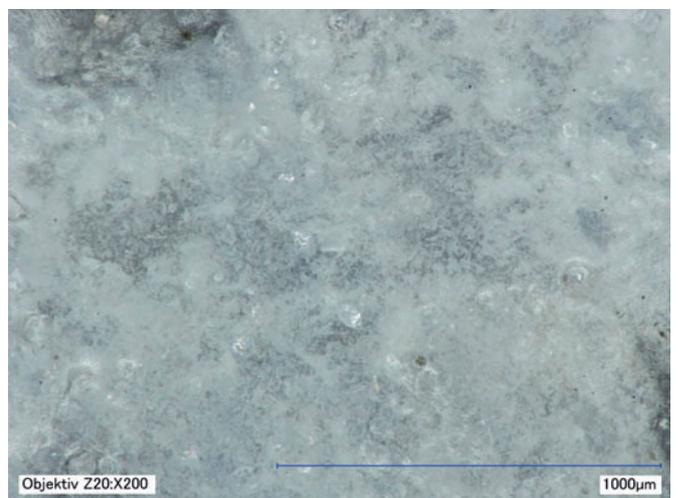
Abb. 7: Farbveränderung der Oberflächenvergütung

Untersuchungen, dass diese Farbveränderung nicht durch „aufsitze Verfärbungen“, sondern durch Farbveränderungen der Oberflächenvergütung selber verursacht wurden (siehe Abbildung 7).

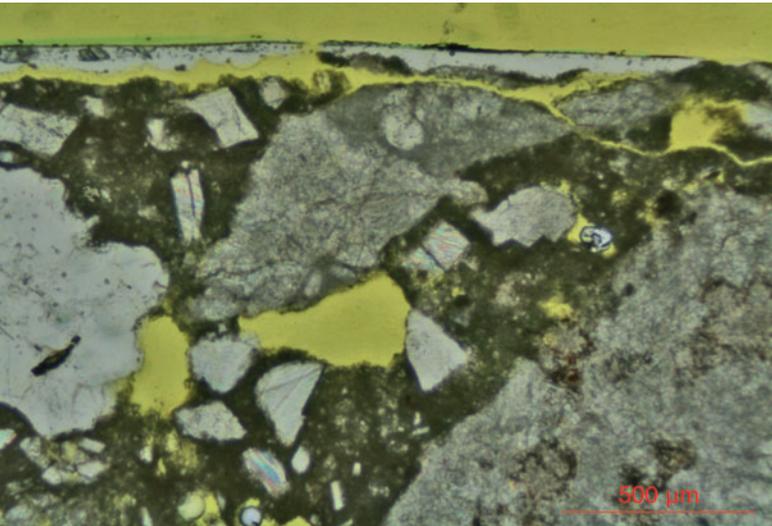
Abb. 8: Ablösung der Oberflächenvergütung sowie des oberflächennahen Betons

Ursächlich standen die Farbveränderungen auch in diesem Fall mit einer Ablösung der Oberflächenvergütung (Abbildung 8) in Verbindung, allerdings löste sich hier nicht nur die Oberflächenvergütung, sondern gleich eine dünne Betondecke ab.

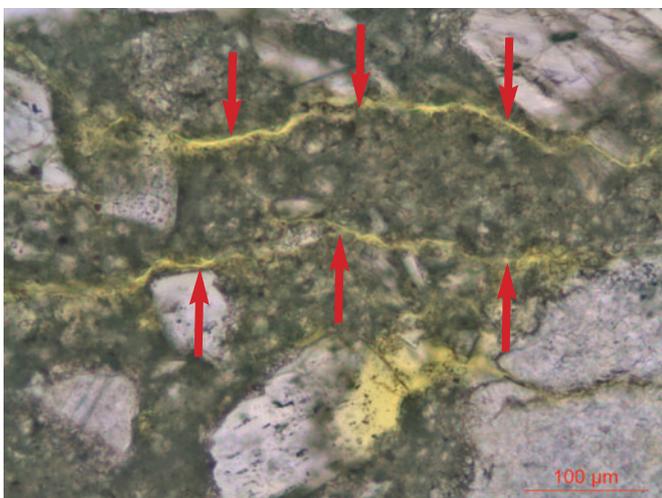
So waren linienförmige und oberflächenparallel verlaufende Gefügestörungen (rote Pfeile) erkennbar, die sich teilweise zu Mikrorissen entwickelt haben.

Abb. 9: Linienförmige und oberflächenparallel verlaufende Gefügestörungen

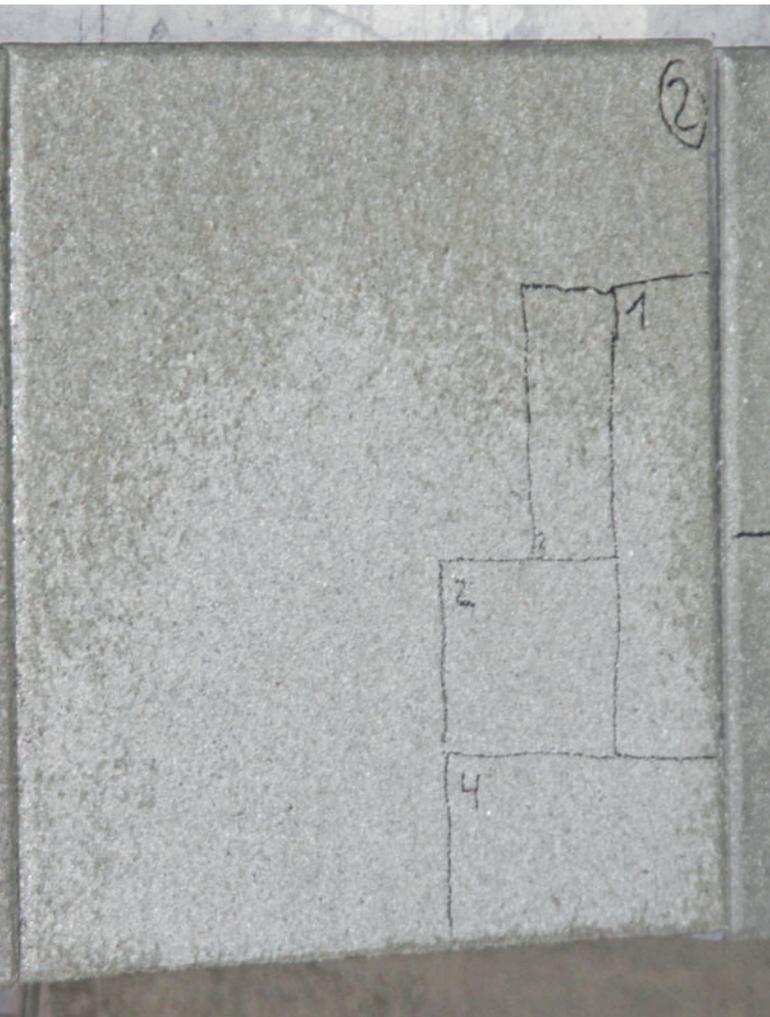
Ein vergleichbares Bild zeigte sich bei dem nachfolgend beschriebenen Fall, bei dem die Betonplatten in Teilflächen sowohl eine deutliche Aufhellung als auch einen signifikanten Glanzverlust zeigten (Abbildung 10).

Abb. 10: Teilflächige Aufhellung, die mit einem Glanzverlust in Verbindung stand.

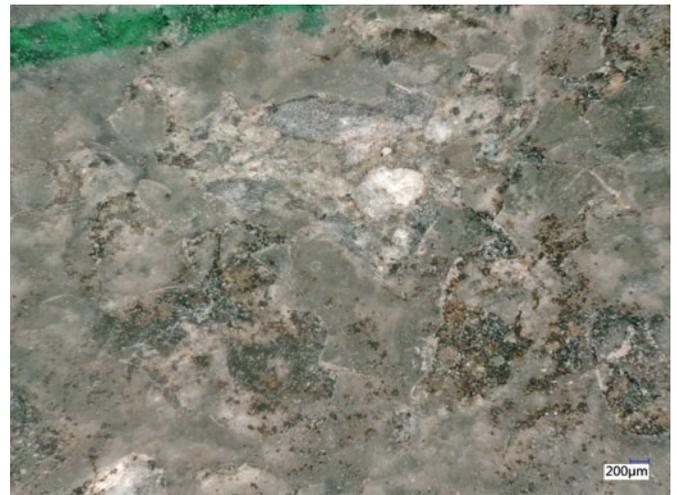
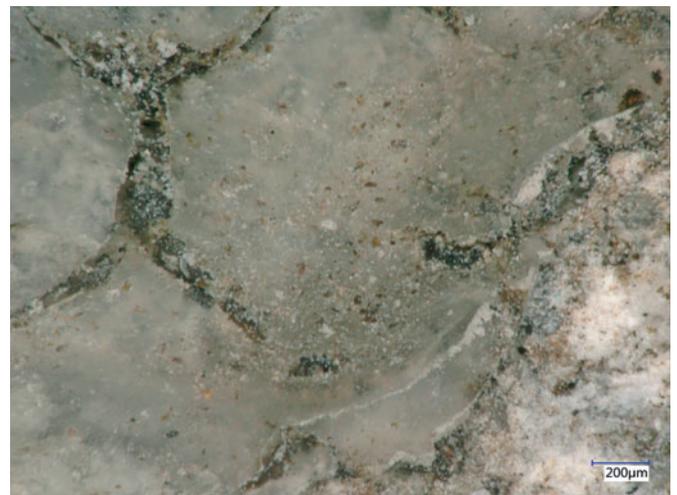
Abb. 11: Ablösung der Oberflächenvergütung

Im Rahmen der digitalmikroskopischen Untersuchung zeigte sich, dass der Glanzverlust und die Aufhellung der Teilflächen auch in diesem Fall mit einer Ablösung der Oberflächenvergütung in Verbindung stand (Abbildung 11).

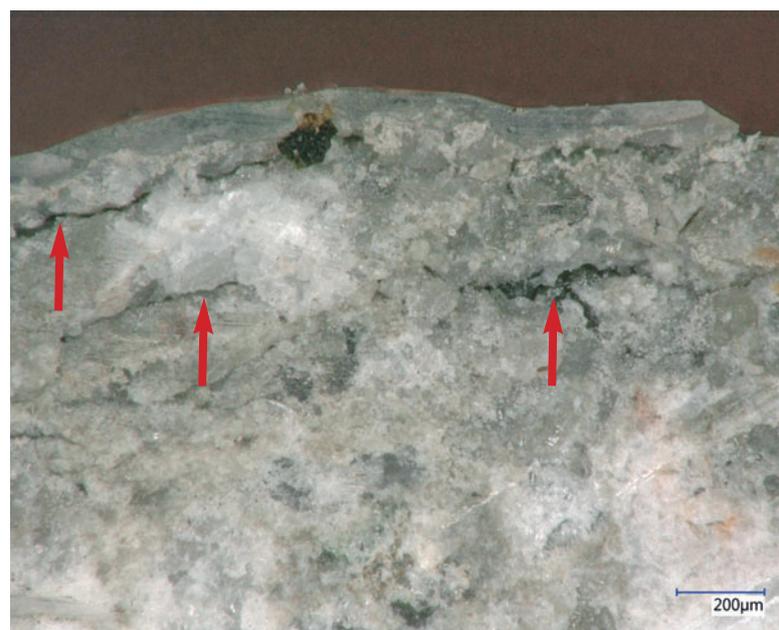
Im Rahmen der weitergehenden Untersuchungen von einer Schnittfläche aus war erkennbar, dass sich in Teilflächen nicht nur die Oberflächenvergütung, sondern auch der Beton selber ablöste. Darüber hinaus wurden auch hier oberflächenparallel verlaufende Risse im oberflächennahen Beton vorgefunden (Abbildung 12).

Der Abriss im oberflächennahen Beton belegt, dass die Oberflächenvergütung zwischenzeitlich einen angemessenen Verbund zur Oberfläche der Betonplatten aufgewiesen hatte. Erst die Entstehung von Zugspannungen in der Oberfläche der Betonplatten (thermische oder hygrische Spannungen) oder die Ausbildung von hohen Wasserdampfdrücken unter der Oberflächenvergütung hat zu den Schäden geführt.

Abb. 12: Oberflächenparallel verlaufende Risse im oberflächennahen Beton

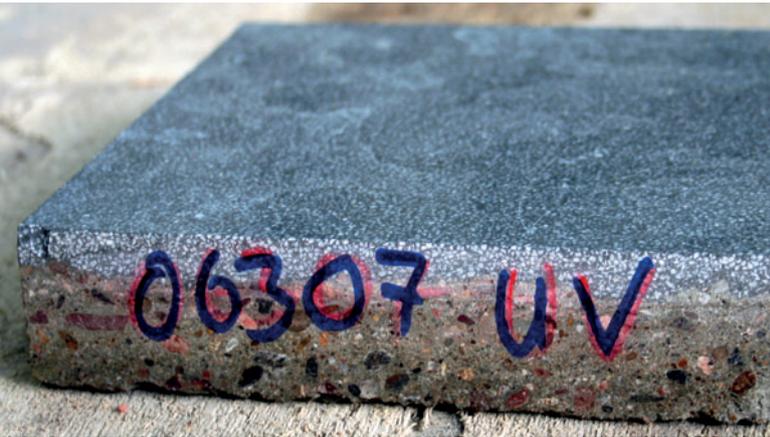
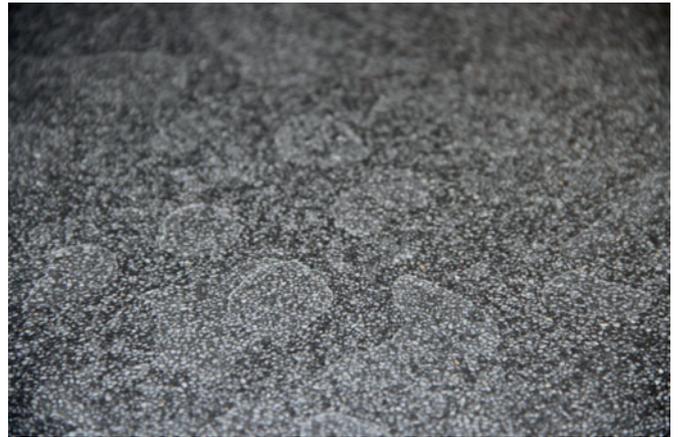
Abb. 13: Eintrübung einer Oberflächenvergütung durch die Bestrahlung mit UV-Licht

Eintrübungen (Abbildung 13) oder der Bildung von Schrumpfrissen (Abbildung 14) vorgefunden. Diese waren im Laborversuch bei Einwirkung von UV-Licht bereits nach wenigen Tagen reproduzierbar.

Derartige Verfärbungen stellen je nach Intensität eine erhebliche Beeinträchtigung des optischen Erscheinungsbildes der Produkte dar und sind somit auch reklamationsfähig.

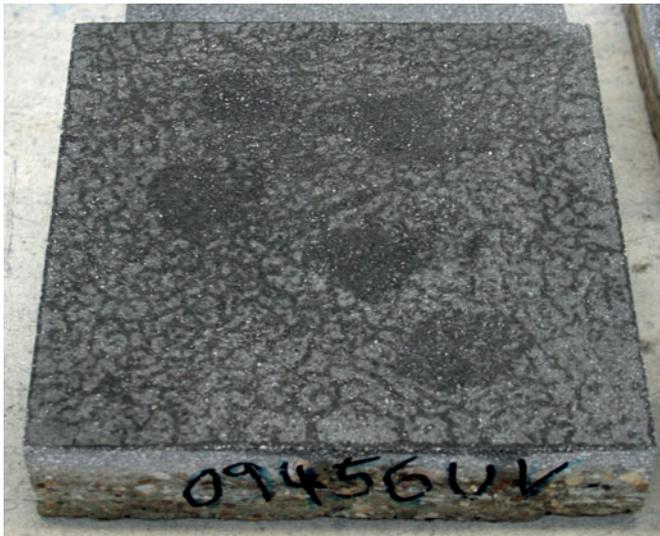
Abb. 14: Schumpfrissbildung in der Oberflächenvergütung durch die Bestrahlung mit UV-Licht

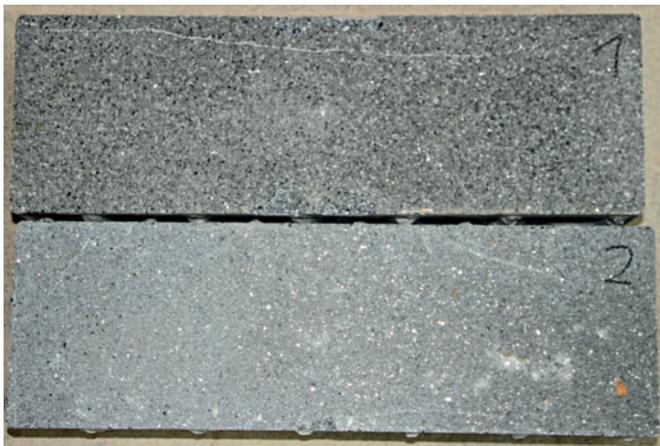
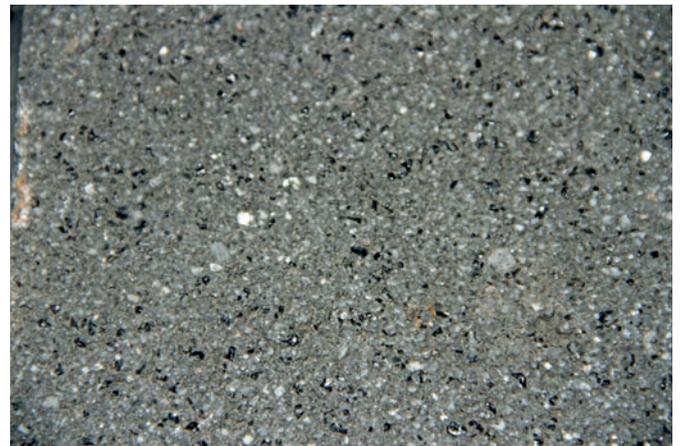
Bedeutung der im oberen Preissegment angesiedelten vergüteten Pflasterbeläge sind die resultierenden Schäden auch häufig Gegenstand entsprechender Streitigkeiten, bei denen Wechselwirkungen mit Reinigungsmitteln ursächlich für optische Veränderungen (Farb- oder Glanzgradunterschiede) sind. Ursächlich hierfür sind häufig lösende Angriffe der Reiner auf die Oberflächenvergütung der Produkte. Die in Abbildung 15 dargestellte Verfärbung einer Betonplatte stammt aus einer dieser Streitigkeiten, bei der deutliche Farbunterschiede zwischen vergüteten Betonplatten reklamiert wurden. Bei der augenscheinlichen und mikroskopischen Ansprache der oberen Betonplatte in Abbildung 15 wurde festgestellt, dass der Zementstein dieser Betonplatte abgetragen und die Gesteinskörner freigelegt wurden (siehe Detailaufnahme in Abbildung 15). Ursächlich war dieser lösende Angriff auf die Einwirkung eines vermutlich lösungsmittelhaltigen Spezialreinigers zurückzuführen.

Abb. 15: Farbunterschied aufgrund eines lösenden Angriffes auf die Oberflächenvergütung der oberen Betonplatte

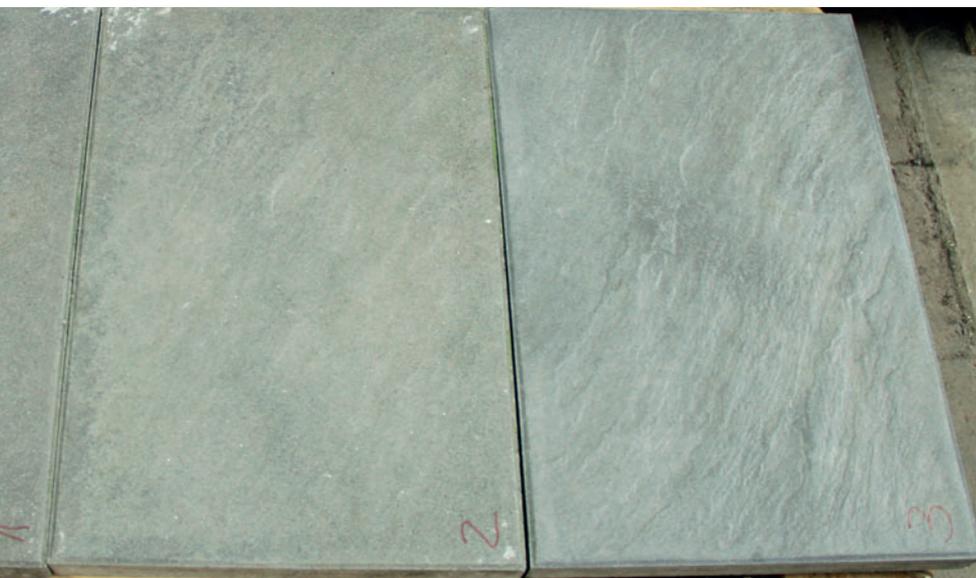
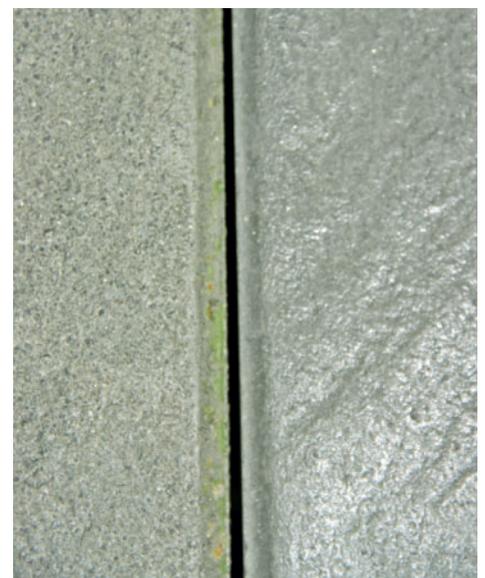
Ein vergleichbares Beispiel ist in Abbildung 16 dargestellt, nur dass sich der lösende Angriff hier zuerst durch einen

Abb. 16: Glanzverlust und Farbveränderung durch einen lösenden Angriff auf vergütete Produkte

Glanzverlust (linke Abbildung) und erst bei intensiver Einwirkung des Reinigers durch einen Materialabtrag äußerte. Im Rahmen von Reinigungsversuchen konnte der optische Zustand der reklamierten Betonplatte (zuerst Glanzverlust und bei intensiverer Reinigung deutlicher Materialabtrag) durch Reinigung mit sauren Reinigungsmitteln nachgestellt werden.

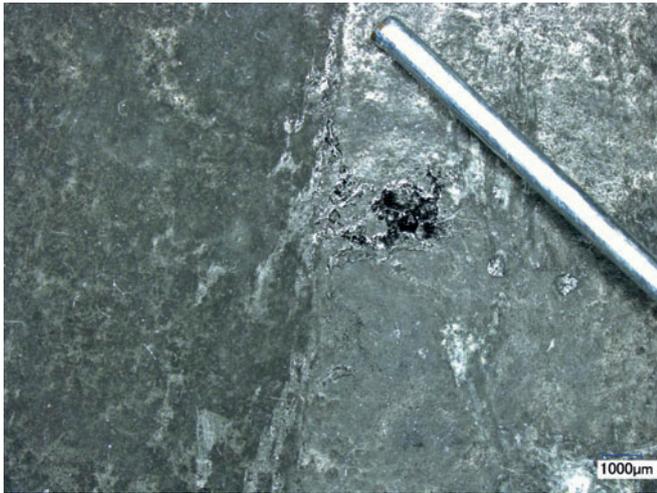
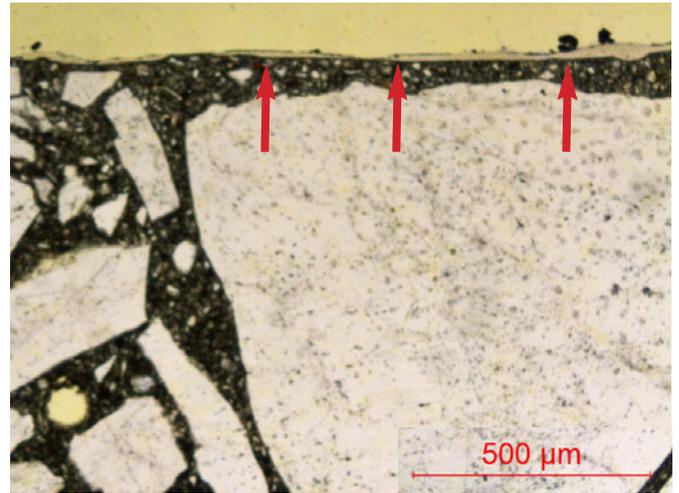
Abb. 17: Mikroskopische Aufnahme einer schichtbildenden Oberflächenvergütung

Mikroskopische Untersuchungen können zumindest zum Nachweis schichtbildender Oberflächenvergütungen eingesetzt werden (Abbildung 17).
