## AUS FEHLERN LERNEN

Die Verlegung von Betonpflastersteinen sowohl im privaten als auch im öffentlichen Bereich ist eine – oftmals verkannte – anspruchsvolle Handwerksleistung. Zunehmend ist jedoch zu beobachten, dass besonders im Bereich der privaten Objekte Unternehmer tätig sind, die grundlegende Regeln bei der Ausführung von Pflasterflächen missachten. Die daraus entstehenden – finanziellen – Konsequenzen übersteigen oftmals den gesamten Auftragswert, da die Mängelbehebung aufwendig und kostenintensiv ist. Worauf es bei einer fachgerechten Ausführung ankommt und was es zu vermeiden gilt, lesen Sie hier.

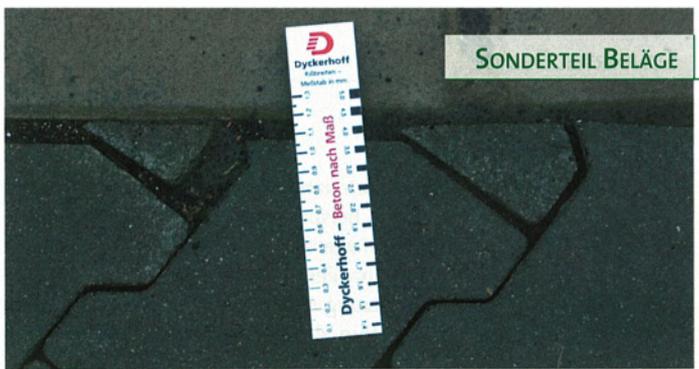
Spitz zulaufende oder zu kleine Pflastersteine dürfen nicht verlegt werden, da die Gefahr der Steinerstörung bei schmalen Schnittkörpern deutlich anwächst. Die Steine müssen so geschnitten und verlegt werden, dass die Steine nicht spitzwinklig sind und die kürzere Länge des Pass-Steins nicht kleiner als die Hälfte der langen Seite des Ausgangssteins ist. In der einschlägigen Fachliteratur findet sich aus diesem Grunde die konkrete Forderung: Kein Pass-Stein ist kleiner als der halbe Normalstein und Winkel unter 45 Grad sind bei Pass-Steinen möglichst zu vermeiden. Aus diesem Grunde ist die Verlegung der Pflastersteine in den Bereichen von Baustoffwechseln, Flächenbegrenzungen oder Einbauteilen vorher zu planen. Die Praxis sieht jedoch häufig anders aus.

Fehlerhaft zugeschnittene Steine.

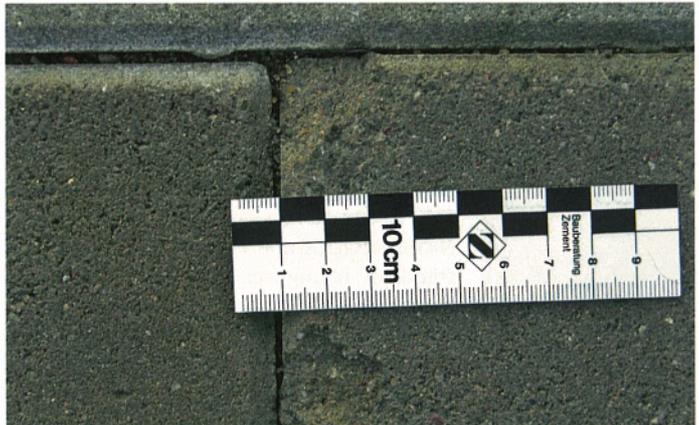
**FEHLERHAFT FUGENBREITEN:** Im Rahmen einer sachgerechten Verlegung von Pflastersteinen auf ungebundenen Mineralstoffen sind im Regelfall Fugenbreiten von mindestens drei und höchstens fünf Millimetern einzuhalten. Bei einer zu geringen Fugenbreite (sogenannte „Knirsch-Verlegung“) besteht die Gefahr, dass

- der Fugensand nicht in ausreichender Menge und/oder nicht ausreichend tief in die Fuge eingebracht werden kann;
- die verlegten Steine bei der Nutzung so eng beieinander liegen, dass diese beim Befahren aufgrund der nicht in ausreichendem Maße mit Fugensand gefüllten Fugen „kipeln“ und die Steinkanten aneinander schlagen, woraufhin Kantenabplatzungen entstehen;
- ein direkter linienförmiger Kontakt zwischen dem Abstandhalter des einen und dem Korpus des anderen Steines vorliegt, was gegebenenfalls zu erheblichen linienförmigen Beanspruchungen am Nachbar-

Typischer Zusammenhang zwischen zu geringen Fugenbreiten und Kantenabplatzungen.

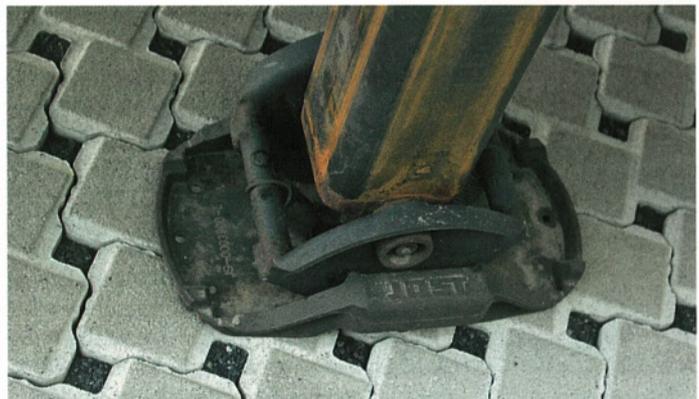
Schäden durch Lkw-Hubstütze. Fotos: MPVA Neuwied GmbH

Häufig werden entsprechende Kantenabplatzungen schon kurz nach der Verlegung der Pflastersteine vorgefunden. Gerade in dieser Zeit werden Flächenbefestigungen häufig ungeplant starken Beanspruchungen ausgesetzt, beispielsweise wenn Lkw über ihre Hubstützen hohe Lasten ohne Oberflächenschutz in die Flächenbefestigung einleiten.

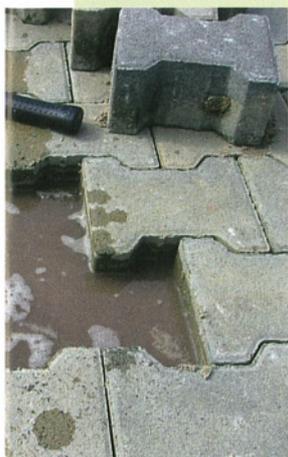
**FEHLERQUELLE WASSERUNDURCHLÄSSIGKEIT:** Zur Sicherstellung einer sachgerechten Entwässerung von Flächenbefestigungen müssen sämtliche Tragschichten sowie die Bettung wasserundurchlässig konzipiert werden, das heißt, sie müssen einen  $k_f$ -Wert von  $\geq 10^{-5}$  m/s aufweisen. Besitzen die Tragschichten keine ausreichende Wasserundurchlässigkeit, so ist die Anordnung von Sickeranlagen zumindest bei befahrenen Flächen zwingend vorzusehen. Sind die Tragschichten und/oder die Bettung nicht ausreichend wasserundurchlässig, kann das über die Fugen in die Pflasterkonstruktion eindringende Wasser nicht sachgerecht in den Unterbau abgeleitet werden. Es sammelt sich also oberhalb der wasserundurchlässigen Schicht.

Beim Befahren von Pflasterflächen kann in die Konstruktion eingedrungenes Wasser die Pflastersteine unterspülen, woraufhin die Steine zu „wackeln“ beginnen und sich in der Folgezeit verschieben. Aus diesem Grunde wird üblicherweise die nachfolgend genannte Anforderung an die Wasserundurchlässigkeit der Bettung gestellt: „Es ist ein Bettungsmaterial zu verwenden, das einerseits aufgrund seiner Materialeigenschaften ausreichende Festigkeiten aufweist, sowie ausreichend wasserundurchlässig ist und andererseits nicht in die Unterlage eingespült wird (Filterstabilität).“

Beispiel einer nicht ausreichend wasser-durchlässigen Bettung.

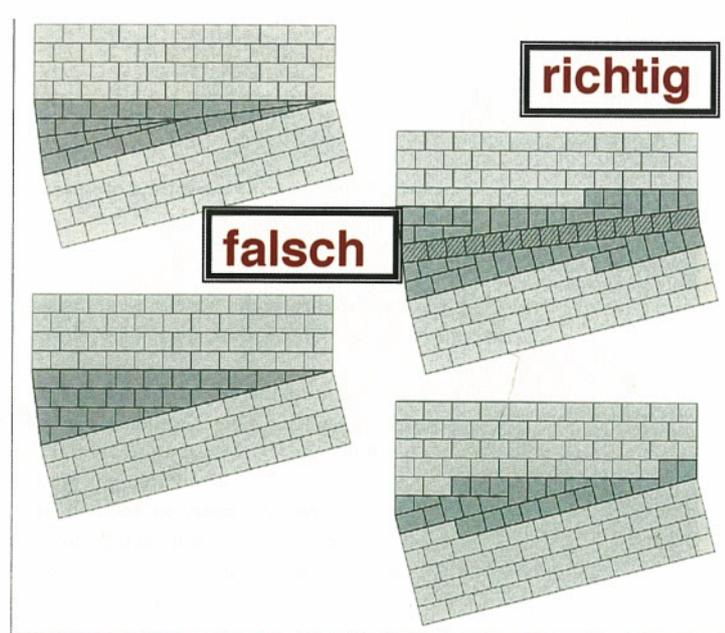
Spitzwinklige Verlegung  
Quelle: SLG-Merkblatt

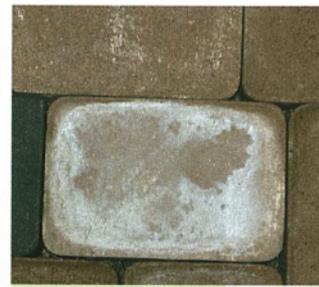
**AUSBLÜHUNGEN UND VERFÄRBUNGEN:** Ausblühungen auf zementgebundenen Betonwaren bestehen im Normalfall aus Calciumcarbonat. Sie bilden sich, wenn wasserlösliches Ca<sup>2+</sup> im Beton gelöst und durch die im Beton vorhandenen Kapillare zur Baustoffoberfläche transportiert wird. Hier verdunstet das Wasser, wodurch Kalkhydrat abgelagert wird. Dieses reagiert mit dem Kohlendioxid der Luft unter Bildung von weißem schwer löslichem Calciumcarbonat. Da Kalkhydrat immer bei der Hydratation zementgebundener Baustoffe entsteht, ist die Entstehung von Calciumcarbonatausblühungen bei Betonwaren nicht mit Sicherheit zu vermeiden.

Wie bereits ausgeführt, müssen sämtliche Tragschichten sowie die Bettung von Pflasterflächen wasserdurchlässig konzipiert werden. Bei nicht ausreichender Wasserdurchlässigkeit nimmt die Tendenz zur Entstehung von Ausblühungen deutlich zu, beispielsweise wenn bei

starkem Regen die verlegten Betonsteine lange „mit den Füßen im Wasser stehen“. Die Austrocknung der Fläche erfolgt dann unter anderem dadurch, dass das Wasser die im Steininneren vorliegenden Kalkhydrate löst und mit zur Steinoberfläche transportiert.

Massive Ausblühungen auf Betonpflastersteinen.

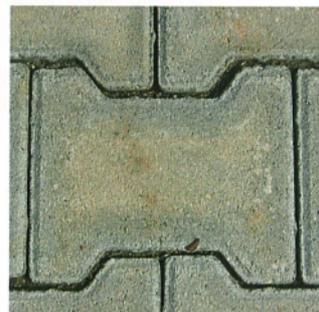
**VERFÄRBUNGEN DURCH EISENHALTIGE FUGENSANDE:** Gelbliche Verfärbungen von Betonwaren können unter ungünstigen Bedingungen durch eisenhaltige Fugensande verursacht werden. Die Gefahr der Entstehung der Gelbverfärbung wird beispielsweise dadurch stark negativ beeinflusst, dass der Fugensand über einen langen Zeitraum auf der Fläche verbleibt. Unter diesen Bedingungen können eisenhaltige Feinanteile bei Regen aus dem Fugensand gelöst werden und sich auf der Pflasterfläche ablagern. Auch die Gefahr der Verkrallung gelblicher Fugensande in der Steinoberfläche nimmt bei langen Liegezeiten des Fugensandes auf der Flächenbefestigung signifikant zu. Aus diesem Grunde ist überschüssiges Fugenmaterial vor dem Abrütteln vollständig abzukehren. Nach dem Abrütteln sind die Fugen gegebenenfalls nochmals erneut zu füllen und das überschüssige Material wieder abzukehren.

Gelbverfärbungen durch Verkrallung eines eisenhaltigen Fugensandes in der Steinoberfläche.
