Gebundene Pflasterdecken

Fehler in der Planung und Ausführung – Teil 1

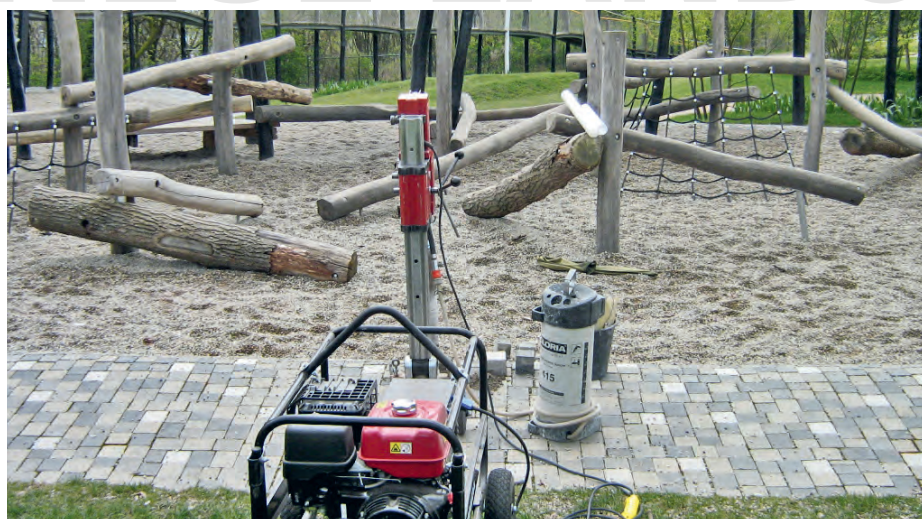
1. Zu beurteilende, gebundene Pflasterdecke.

Vor diesem Hintergrund sind die alten Regelwerke (Betonwerksteinkalender [L 2] oder DNV-Merkblatt [L 3]) als sehr kritisch zu betrachten. Planer, die keine speziellen Erfahrungen mit der gebundenen Bauweise besitzen und fälschlicherweise auf Basis dieser alten Merkblätter Mörtel der Mörtelgruppe MG III als Bettungsmörtel zur Herstellung von gebundenen Pflasterdecken ausschreiben, müssen nicht selten die Verantwortung für die Entstehung von Schäden übernehmen. Bild 1 zeigt die Pflasterdecke eines Kinderspielplatzes, bei dem ein Trasszementmörtel

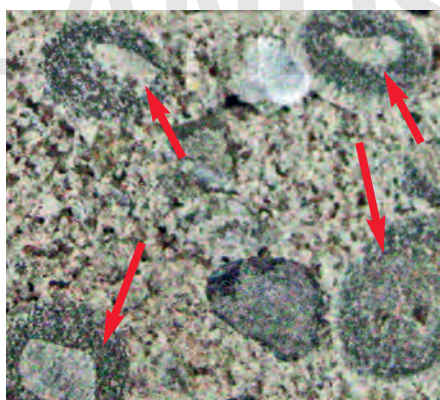
4. Zementlinse.

und 4), in der Regel deutlich reduziert. Zementlinsen entstehen üblicherweise beim Anmischen oder beim Transport trockner, zementärer Mörtelmischungen. Alternativ können Zementlinsen auch entstehen, wenn erdfeuchte Mörtelmischungen auf der Baustelle aus dem Fahrzeug „ausgedreht“ werden. Hierbei kann sich der nicht ausreichend mit Wasser aufgeschlossene Zement zum Beispiel an die leicht feuchte Gesteinskörnung oder an feuchte Zementagglomerate anlagern und sogenannten „Zementlinsen“ bilden. Im Ergebnis wird der Bindemittelmatrix durch die Bildung der „Zementlinsen“ reaktiver Zement entzogen, der in der Folge als eine Art zementgebundene Gesteinskörnung (ähnlich einem rezyklierten Gesteinskorn) im Mörtel enthalten ist und nicht zur Festigkeitsentwicklung des Bettungsmörtels beiträgt.

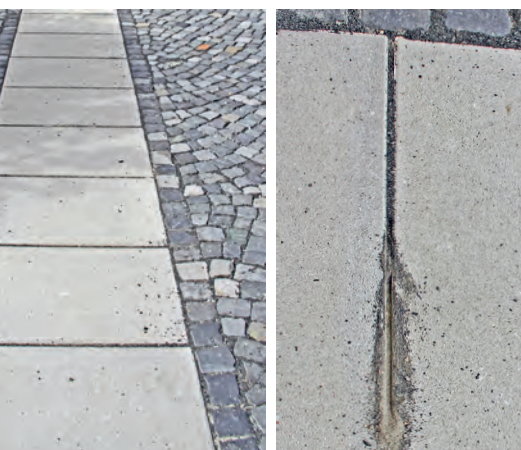
5. Als Fugenmörtel verwendeter Zementmörtel.

Fugenmörtel gebundener Pflasterdecken werden im Rahmen der Nutzung noch stärker als Bettungsmörtel durch die Witterung beansprucht und müssen demnach auch noch höhere Anforderungen erfüllen, weshalb dem Eignungsnachweis dieser Mörtel eine besondere große Bedeutung beizumessen ist. Im nachfolgenden Beispiel war ein Zementmörtel mit einem Mischungsverhältnis von Zement: Gesteinskörnung = 1:4 als Fugenmörtel ausgeschrieben worden. Hier stellt sich die Frage, welche Eigenschaften derartige Fugenmörtel aufweisen und ob sie die Anforderungen des aktuellen Regelwerkes erfüllen? Bei der nachfolgend beschriebenen Reklamation beanstandete der Bauherr die Ausführungsqualität der zum Teil in gebundener Ausführung erstellten Flächenbefestigung, da der Fugenmörtel über große Teilflächen aus den Fugen herauswitterte (Bild 5).

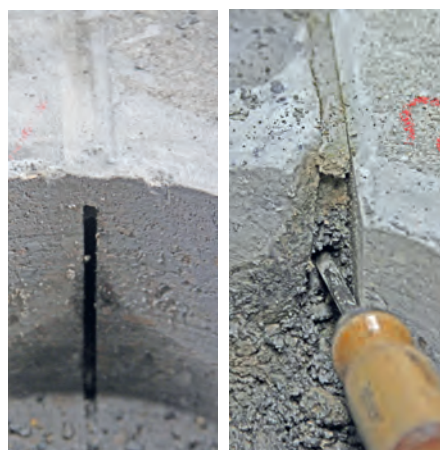
6. Nicht ausreichende Fugenfüllung.

Im dargestellten Fall wies der Fugenmörtel zum einen nur eine sehr geringe Festigkeit und keinen ausreichenden Witterungswiderstand auf, zum anderen ließ sich der Zementmörtel ohne intensive Verdichtung bei der geringen Fugenbreite erwartungsgemäß nicht ausreichend tief in die Fuge einarbeiten (Bild 6).

Die geringen Fugenbreiten und die nicht ausreichend selbstverlaufenden Eigenschaften des Zementmörtels waren die Ursache für die mangelhafte Fugenfüllung und den schlechten Haftverbund zu den Betonplatten

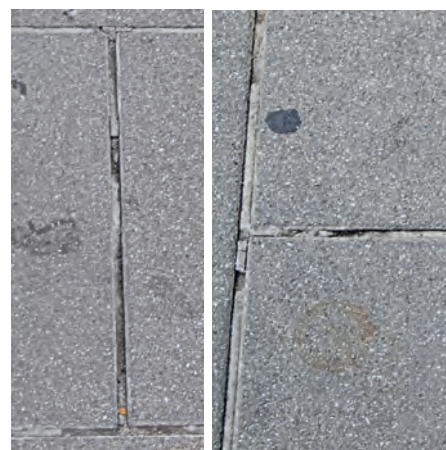
7. Herausgewitterter Fugenmörtel.

Neben der fehlenden Fugenfüllung zeigen derartige Fugenmörtel häufig eine signifikante Verwitterung der Mörteloberfläche (Bild 7).

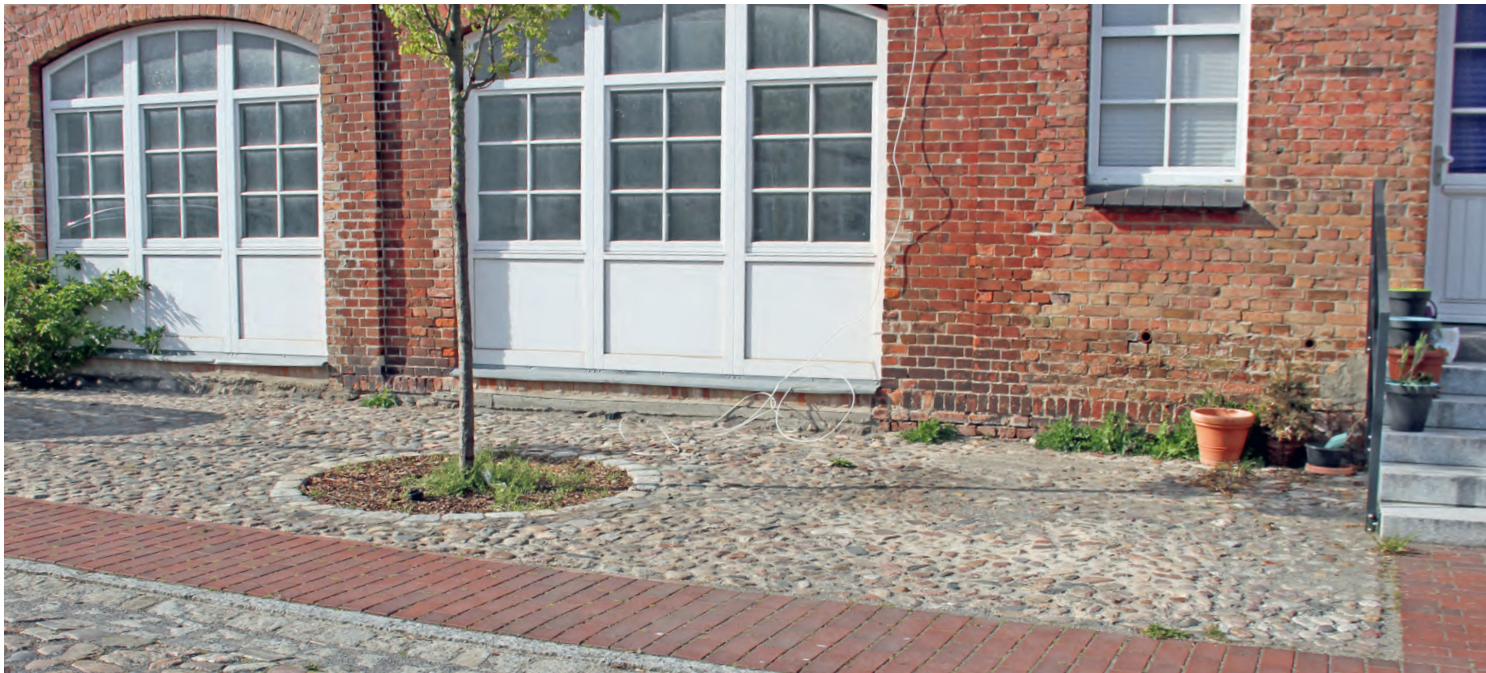
8. Frost-Tausalz-Abwitterungen am Fugenmörtel einer gebundenen Pflasterdecke.

Neben diesen lokal begrenzt auftretenden Schäden kann die falsche Auswahl des Fugenmörtels auch zu großflächigen Schäden in Form von massiven Zementsteinabwitterungen führen. Die nachfolgenden Fotos (siehe Bilder auf Seite 35) zeigen Frost-Tausalz-Schäden an einem als Pflasterdecke ausgeführten Pkw-Stellplatz.

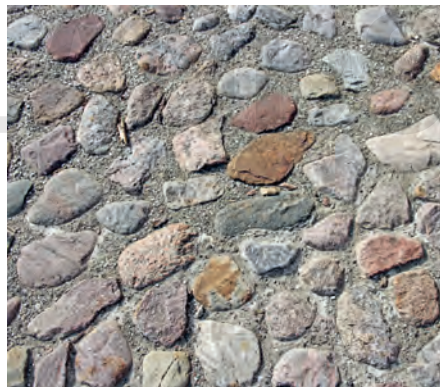
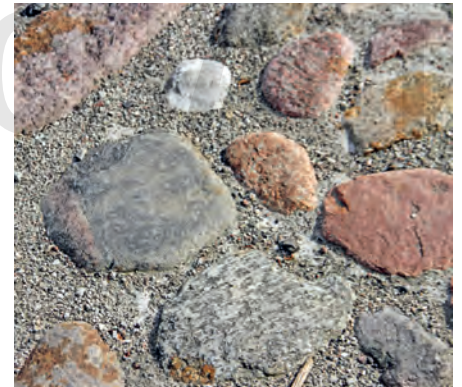
2. Erscheinungsbild des Bettungsmörtels im Rahmen der Probenahme.

der Mörtelgruppe MG III als Bettungsmörtel ausgeschrieben und auch eingesetzt wurde. Im Rahmen der Probenahme zeigte sich, dass der Bettungsmörtel nur einen sehr geringen Zusammenhalt aufwies und beim Bohren in seine Einzelteile zerfiel (Bild 2). Derartige Mörtel sind nicht in der Lage, einen sachgerechten Verbund zu den Pflastersteinen sicherzustellen und haben eine reduzierte Dauerhaftigkeit der gebundenen Pflasterdecke zur Folge.

Unterlage auch keine ausreichende Entwässerungsfähigkeit auf (siehe Foto links aus der Bildreihe 2).
