Hinweise für die Praxis

Anwendungsgrenzen der Bestandsuntersuchungen vor einer sachgerechten Instandsetzungsplanung; Teil 1^{*)}

Karl-Uwe Voss, Neuwied

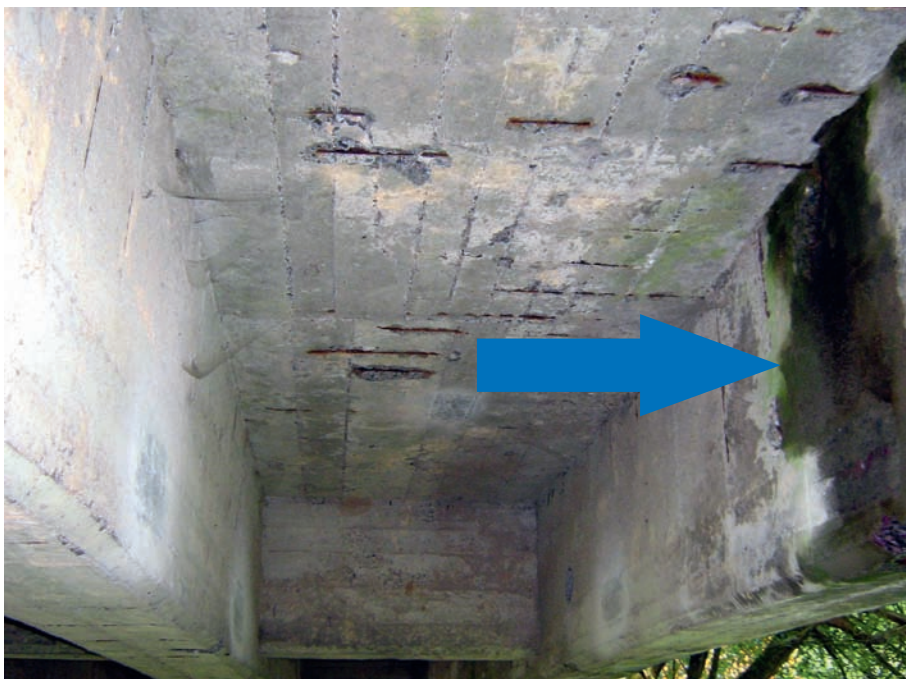
Bild 1: Zeitweise auftretende, ungeplante Feuchtezutritte

So wurde im Rahmen eines Ortstermins kurz nach einem Regeneintritt an einer Brücke der in Bild 1 mit einem blauen Pfeil markierte Bereich vorgefunden, in dem chloridhaltiges Wasser auf eigentlich trockene Bereiche unterhalb der Brücke geleitet wurde. Nur aufgrund dieser Beobachtung konnten entsprechende Maßnahmen im Rahmen der Instandsetzung ergriffen werden, die dieser nicht zu erwartenden Chloridzufuhr Rechnung tragen.

Ohne Kenntnis dieses in diesem Bereich nicht zu erwartenden Zutritts chloridhaltigen

Wassers wäre das Korrosionspotenzial der hier vorliegenden chloridinduzierten Stahlkorrosion nicht erkannt worden. Vielmehr hätte man sich in diesem Bereich nur mit einer carbonatisierungsinduzierten Stahlkorrosion auseinandergesetzt.

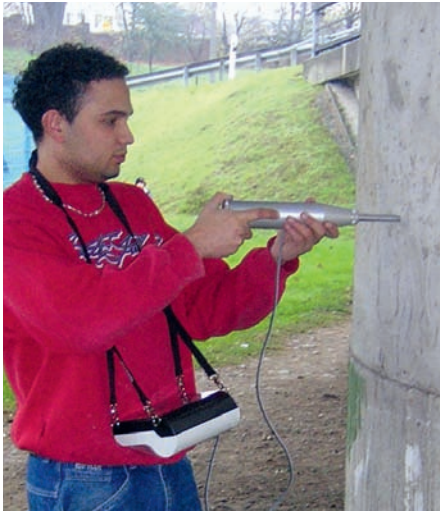
Bild 2: Rückpralluntersuchung an Bauwerksbeton (indirektes Prüfverfahren)

Handhabbarkeit des Verfahrens und der geringen Prüfkosten häufig der Rückprallhammer nach Schmidt verwendet (Bild 2).

Im Rahmen der Rückprallprüfung wird die Druckfestigkeit des Betons über das elastische Verhalten der oberflächennahen Bereiche des Betons abgeschätzt. Gemäß DIN EN 13791 [3] kann den ermittelten Rückprallwerten nach der Korrektur der Schlagrichtung direkt über Tabellenwerte eine abgeschätzte Festigkeitsklasse zugeordnet werden.

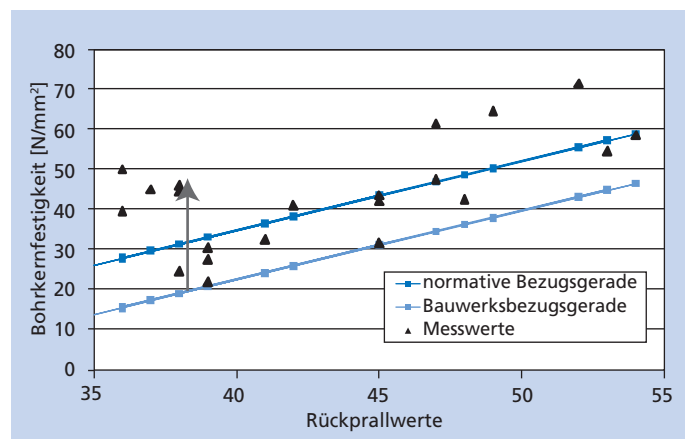
Bild 4: Bezugsgerade B (Rückprallwerte ./.. Bohrkernfestigkeiten)

Im Idealfall können die ermittelten Bohrkernfestigkeiten mit den Rückprallwerten über eine Bezugsgerade korreliert werden. Häufig liefert die Bewertung der Betondruckfestigkeit mittels der Bezugsgeraden gut auswertbare und realistische Ergebnisse, bei gleichzeitig vertretbaren Kosten. Teilweise kommen aber auch hierbei keine auswertbaren Ergebnisse heraus. In Bild 4 ist exemplarisch das Ergebnis einer Bezugsgerade an einem „alten Bestandsgebäude“ dargestellt.

und den Bohrkernfestigkeiten aufzustellen und die Ergebnisse anschließend nach DIN EN 13791 auszuwerten. Wie Bild 4 zeigt, lieferten die Untersuchungsergebnisse jedoch keine sachgerechte Korrelation zwischen den Rückprallwerten und den Bohrkernfestigkeiten. Vielmehr streuten die Rückprallwerte über große Bereiche der Betondruckfestigkeiten (siehe grauer Pfeil in Bild 4).

Bei diesem Objekt hätte die alleinige Auswertung der Ergebnisse der Rückprallprüfung zu einer massiven Fehlbeurteilung der Betondruckfestigkeit geführt. Im vorliegenden Fall mussten die gesamten Ergebnisse der Rückprallprüfungen verworfen werden und die Bewertung der Betondruckfestigkeit ausschließlich auf Basis der Bohrkernfestigkeiten erfolgen.

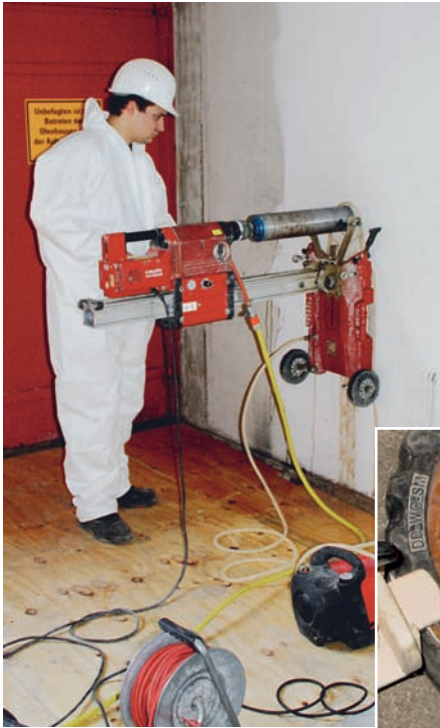
Bild 5: Entnahme von Bohrkernen

Bei dem Nachweis der Betondruckfestigkeit über die Ergebnisse von Bohrkernuntersuchungen handelt es sich um das Referenzverfahren nach DIN EN 13791. Hierbei werden Bohrkernproben aus den zu bewertenden Bauteilen entnommen (Bild 5) und deren Druckfestigkeit ermittelt.

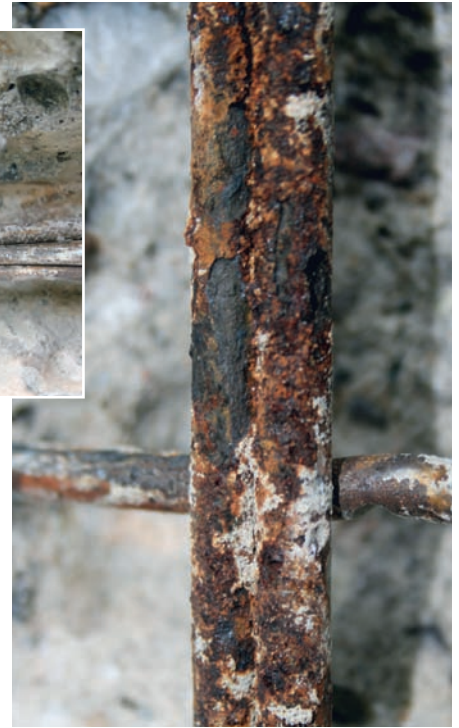
Bild 7: Freigelegter Bewehrungsstahl

weder Doppelstäbe differenzierbar sind, noch hintereinander liegende Stäbe sachgerecht aufgelöst werden können (Bild 7).

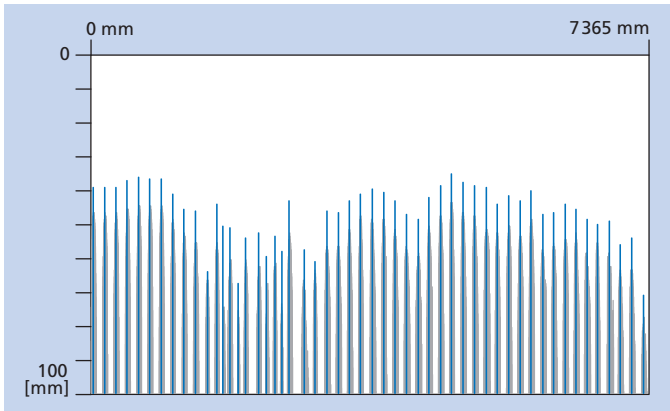
Bild 9: Ortung der im Stahlbeton enthaltenen Bewehrungsstähle

Die zerstörungsfreie Messung des Bewehrungsgehalts oder auch der Betondeckung ist über große Flächen in geringer Zeit möglich (Bild 9 und Tafel 2). Derartige Daten können dann ggf. mit den vorliegenden Bestandsunterlagen abgeglichen werden.

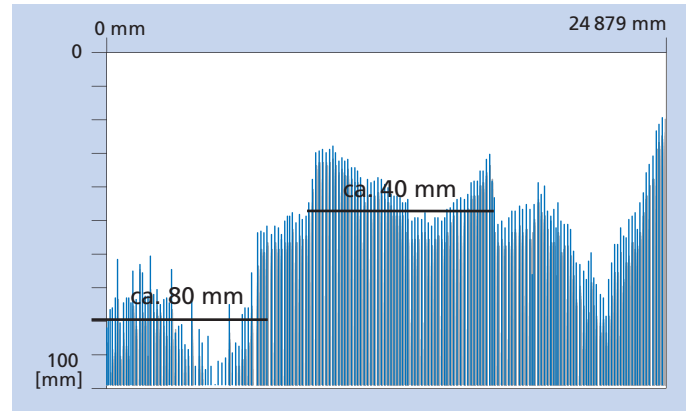
Bild 10: Bereiche mit stark unterschiedlicher Betondeckung

Die Ermittlung der Betondeckung erfolgt mit dem in Abschnitt 3.1.3 beschriebenen Verfahren. Auch an dieser Stelle ist darauf hinzuweisen, dass exemplarische Bauteilöffnungen zwingend erforderlich sind, wenn eine sachgerechte Bewertung des Korrosionsrisikos erfolgen soll. Die zerstörungsfreie Messung der Betondeckung ist über große Flächen in sehr geringer Zeit möglich. Ausschreibungstexte wie „Messung der Betondeckung an zehn Stellen“ sollten aus diesem Grund eigentlich der Vergangenheit angehören. Auch sind derartige Einzelmessungen nicht geeignet, um die vorliegende Betondeckung sachgerecht zu bewerten. Darüber hinaus kann die großflächige Erfassung der Betondeckung auch da behilflich sein, wo es darum geht, lokale Bereiche mit reduzierter (oder auch erhöhter) Betondeckung (Bild 10) mit vertretbarem Aufwand zu lokalisieren.

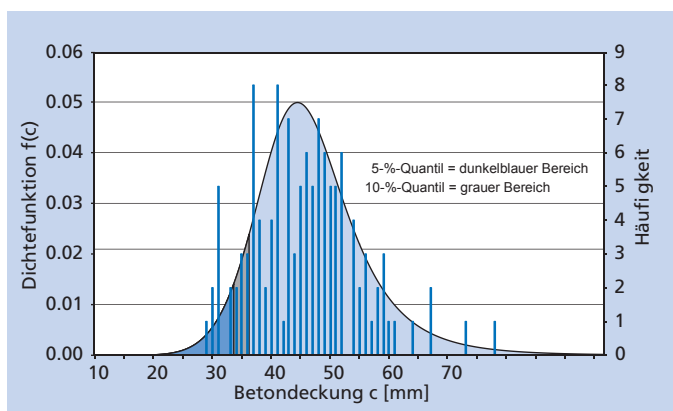
Bild 11: Auswertung einer Betondeckungsmessung

Bei der Auswertung der Betondeckungsmessungen (Bild 11) ist zu beachten, dass die einfache Berechnung der Mittelwerte der Betondeckung nicht geeignet ist, um diese zu bewerten. Vielmehr sind die Quantilwerte der Betondeckung gemäß dem DBV-Merkblatt „Betondeckung und Bewehrung“ [6] zu ermitteln und in Abhängigkeit von der geplanten Exposition zu bewerten. Bei üblichen Expositionsklassen ist dabei das sog. 5%-Quantil (bei der Expositionsklasse XC1 das 10%-Quantil) zu bestimmen und mit den Anforderungen der DIN 1045-1 [7] (Tafel 3) zu vergleichen.
