Kratzempfindlichkeit und frühzeitige Einwirkung von Wasser

■ Dr. Karl-Uwe Voß, MPVA Neuwied, Deutschland

Optische Beeinträchtigungen an vergüteten Betonwaren

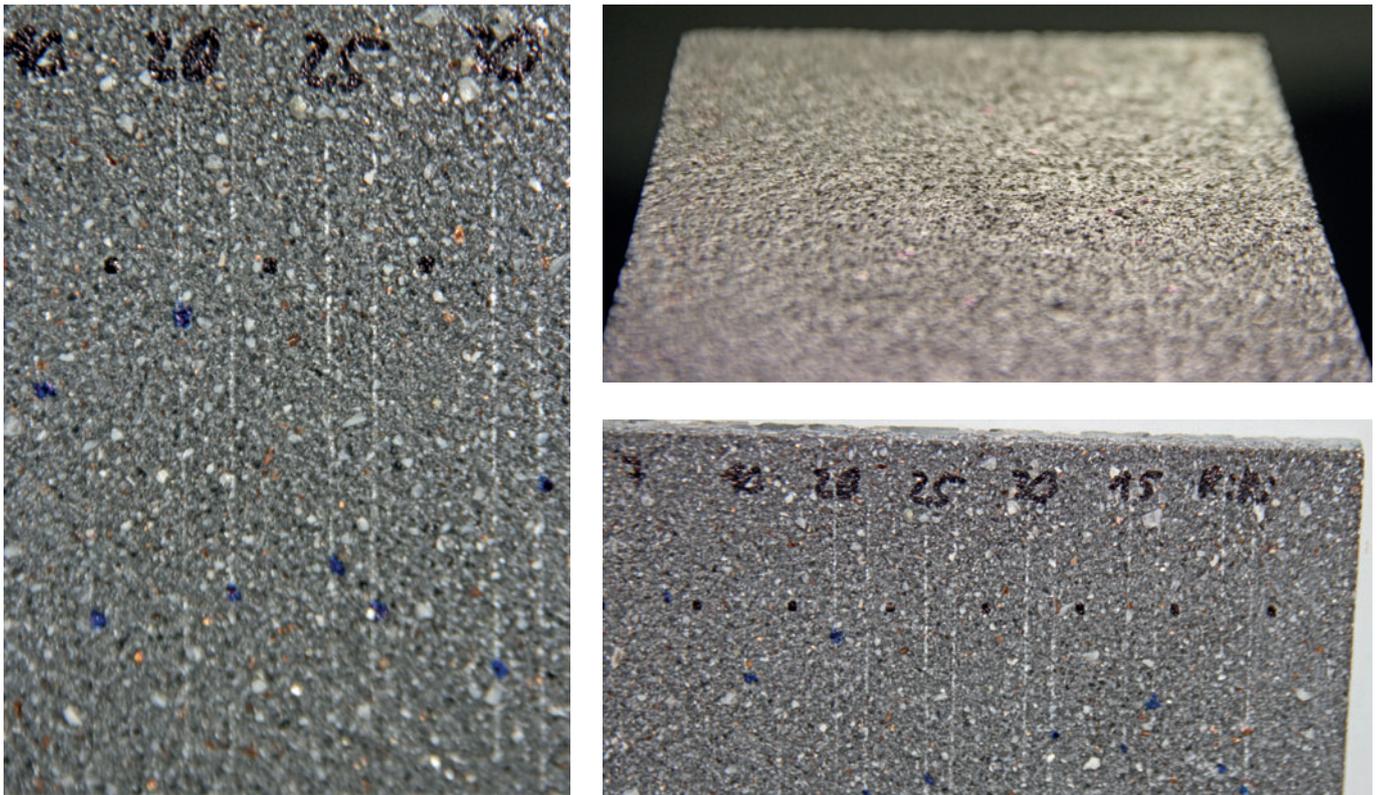
Abb. 1: Ergebnisse eines Ritztests an einer vergüteten Betonplatte

Härteprüfer bestehen aus einem Prüfstift mit einer definierten Ritzspitze (Material und Durchmesser), die mit einer bestimmten Kraft auf die Prüffläche gedrückt werden. Im Rahmen dieser Versuche wurden die Proben mit variierenden Anpressdrücken geritzt und die Probenoberflächen anschließend augenscheinlich beurteilt (siehe Abb. 1).

1. Das Ritzbild wurde aus geringer Entfernung angesprochen (siehe „Detailansprache“ aus Tab.1 und Abb. 1 links);
2. Die Schädigung der Vergütung wurde im Streiflicht untersucht (siehe „Schaden im Streiflicht“ aus Tab.1 und Abb. 1 rechts oben);

3. Das Kratzbild wurde aus einem Abstand von 2 m dahingehend geprüft, ab welchem Anpressdruck deutlich erkennbare Kratzer entstehen (siehe „Kratzer aus 2 m“ aus Tab.1 und Abb. 1 rechts unten).

Zusammenfassend ist festzustellen, dass der Kratzwiderstand vergüteter Produkte mittels dieses Verfahrens reproduzierbar zu ermitteln ist. Für die Bewertung der ermittelten Kratzwiderstände der Produkte liegen bislang allerdings nur erste Richtwerte vor. Zur Ermittlung sachgerechter Grundlagen zur Bewertung des Kratzwiderstandes von Produkten werden derzeit Reihenuntersuchungen an nicht vergüteten und vergüteten Betonplatten in der MPVA Neuwied durchgeführt. Auf Basis dieser Untersuchungen sollen möglichst Grenzwerte festgelegt werden, auf deren Basis der Kratzwiderstand der Produktoberflächen bewertet werden kann.

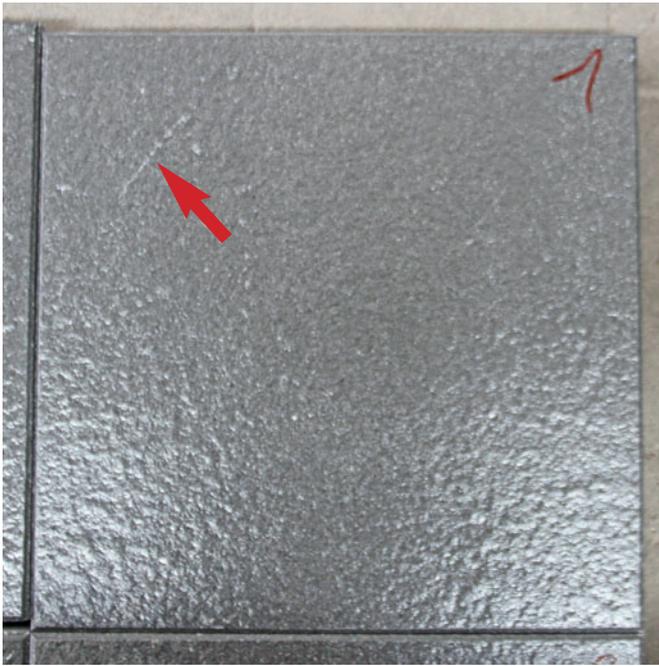
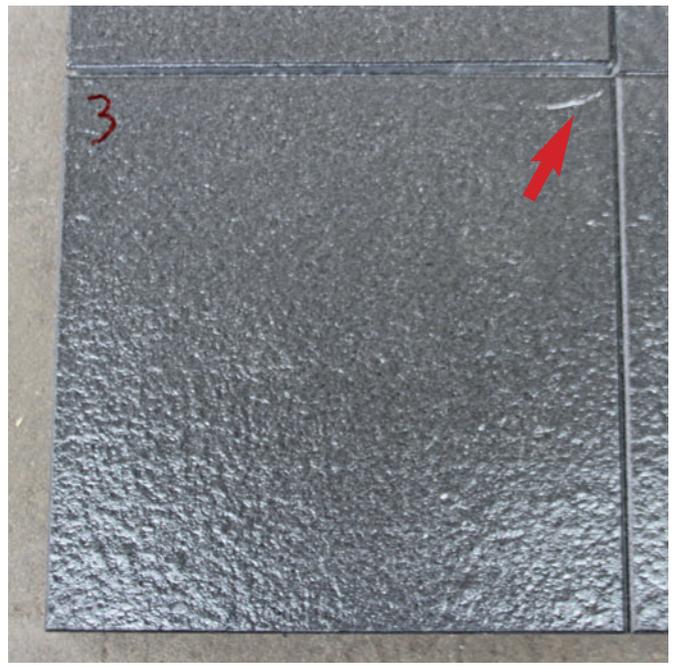
Abb. 2: Zu bewertende Betonplatten mit Kratzern (rote Pfeile)

Abb. 2 zeigt die zu beurteilenden, mit einer Acrylatvergütung versehenen Betonplatten.

Zur Bewertung der Kratzempfindlichkeit erfolgte darüber hinaus ein Ritztest an der Plattenoberfläche, bei dem festgestellt wurde, dass die Entstehung von Kratzern nur bei hohen Anpressdrücken nachzustellen war. Eine erhöhte Kratzempfindlichkeit (Bildung von Kratzern bei geringen Anpressdrücken) dieser Produkte war demnach nicht nachweisbar. Auf Basis dieser Untersuchungsergebnisse erfolgte die nachfolgende Bewertung:

- In der Oberfläche der Betonplatten waren keine signifikanten Schadstellen erkennbar, an denen die Oberflächenvergütung deutliche Schäden aufwies;
- Der Kratzwiderstand der vergüteten Betonplatten war als erwartungsgemäß zu beurteilen;
- Die Art und Ausprägung der Kratzer lässt vermuten, dass die Kratzer durch lokale mechanische Einwirkungen auf

die Produktoberflächen (z. B. durch Steine, Gartenmöbel, o. ä.) hervorgerufen wurden.

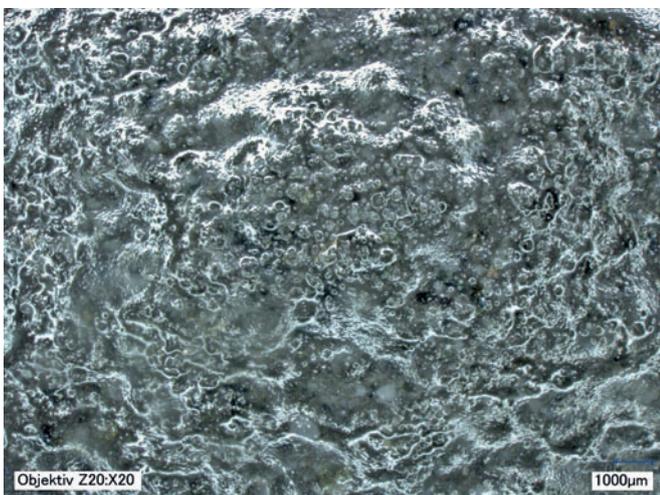
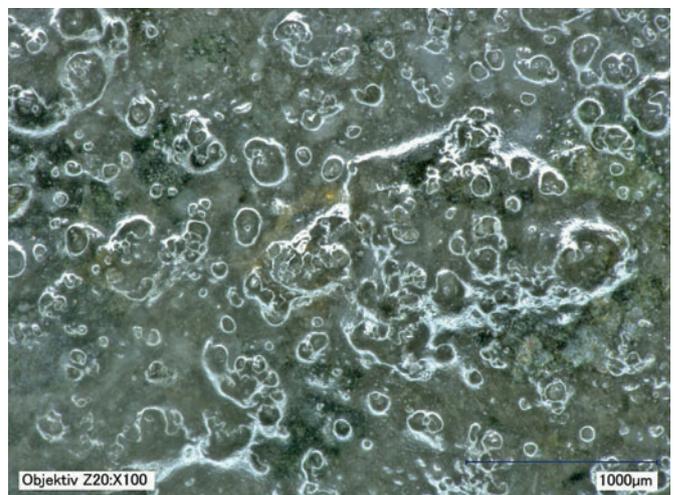
Abb. 3: Annähernd geschlossene Oberflächenvergütung der untersuchten Proben

Auf Basis der digitalmikroskopischen Untersuchung der Oberflächen der Proben zeigte sich, dass auf den Betonplatten eine annähernd geschlossene Oberflächenvergütung aufsaß, die nur sehr vereinzelt von Bläschen unterbrochen wurde (Abb. 3).

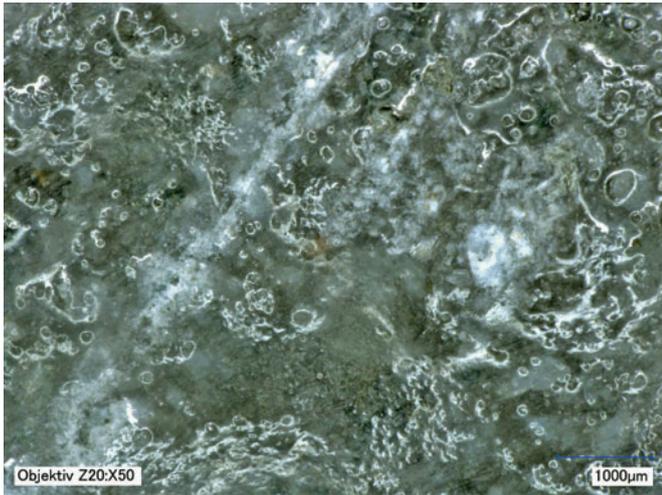
Abb. 4: Kratzer in der Probenoberfläche

Digitalmikroskopisch war erkennbar, dass die Oberflächenvergütung im Bereich der Kratzer zwar leicht beschädigt war, aber an keiner Untersuchungsstelle durch die Kratzer durchdrungen wurde (siehe Abb. 4).

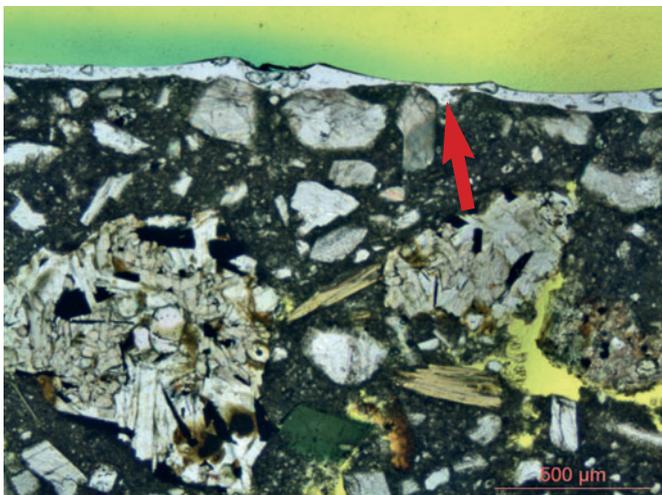
Abb. 5: Polarisationsmikroskopische Aufnahme im Bereich eines Kratzers

Die sehr geringe Tiefe der Kratzer ließ sich durch die dünn-schliffmikroskopischen Aufnahmen bestätigen (siehe Abb. 5). So war festzustellen, dass an der Untersuchungsprobe kein signifikanter Materialabtrag der Oberflächenvergütung im Bereich des Kratzers (roter Pfeil) nachweisbar war. Eine tiefgreifende „Zerstörung“ der Oberflächenvergütung lag demnach nicht vor.

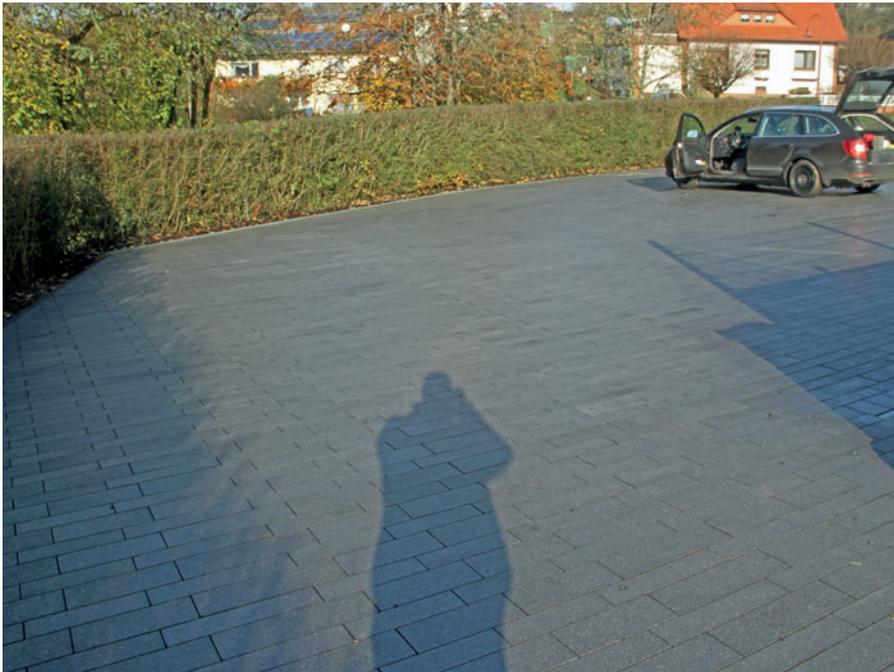
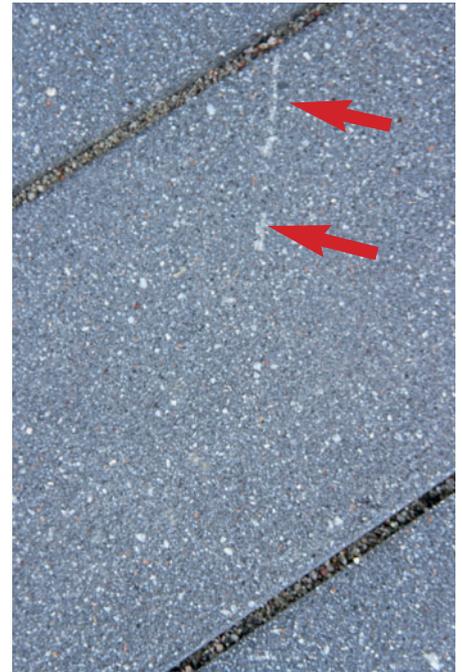
Abb. 6: Pflasterdecke mit zum Teil verkratzten Betonplatten

Bei einer anderen Reklamation kamen ebenfalls mit einer Acrylatvergütung behandelte Betonplatten zum Einsatz. Auch bei dieser Reklamation wurde seitens des Bauherrn reklamiert, dass die vergüteten Betonplatten eine deutlich erhöhte Kratzempfindlichkeit aufwiesen (siehe Abb. 6).

Zur Bewertung der Kratzempfindlichkeit der Produktoberflächen kam auch hier der Kratztest mit einem Härteprüfer (Wolframcarbidspitze mit einem Durchmesser von 0,75 mm) zur Anwendung. Der Anpressdruck wurde zwischen von 2 N und 30 N variiert. Anschließend wurden die in den Plattenoberflächen resultierenden Kratzer augenscheinlich beurteilt. Die Ergebnisse dieser Untersuchung sind in Tab. 2 dokumentiert. Wie diese Ergebnisse zeigen, waren erste sehr schwache Kratzer ab einem Anpressdruck von 5 N erkennbar. Optisch auffällige Kratzer traten aus betrachtungsüblichem Abstand aber erst ab einem Anpressdruck von 15 N auf, was für acrylatvergütete Produkte auf Basis der bisherigen Erkenntnisse als erwartungsgemäß und damit baustofftypisch zu bewerten ist.

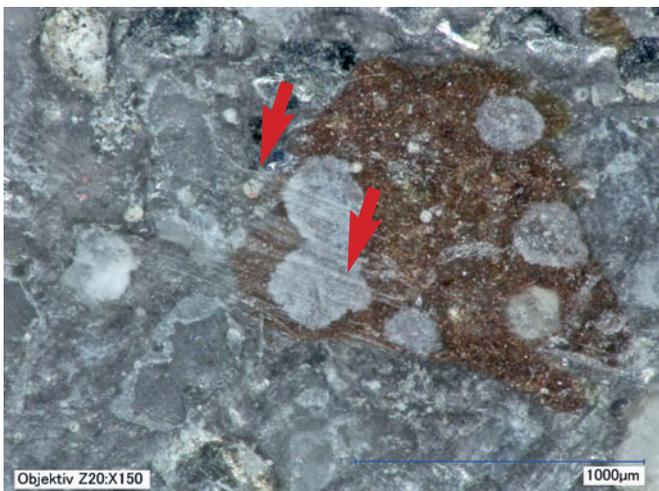
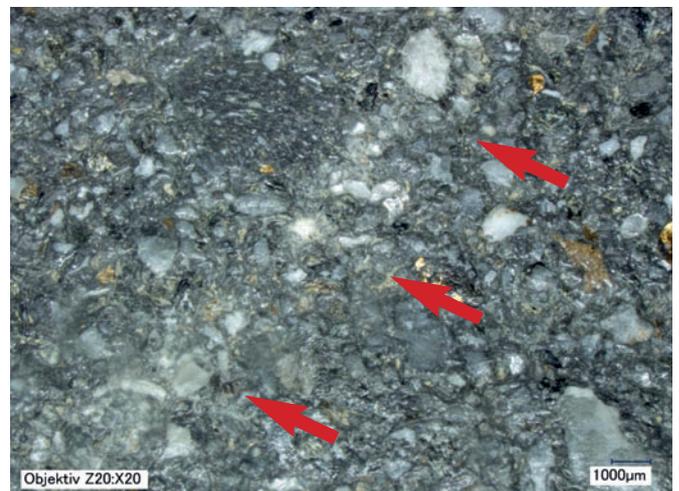
Abb. 7: Kratzspuren in der Plattenoberfläche

Im Rahmen der digital- und dünnschliffmikroskopischen Untersuchungen zeigte sich, dass es sich bei den Kratzern zum Teil um leichte Schleifspuren, zum Teil aber auch um intensivere Kratzer handelt. In der Nachbarschaft zu den augenscheinlich erkennbaren Kratzern fanden sich im Regelfall keine weiteren Hinweise auf mechanische Einwirkungen, so dass festzustellen war, dass es sich um lokal begrenzt auftretende „Schadstellen“ handelte (siehe Abb. 7).

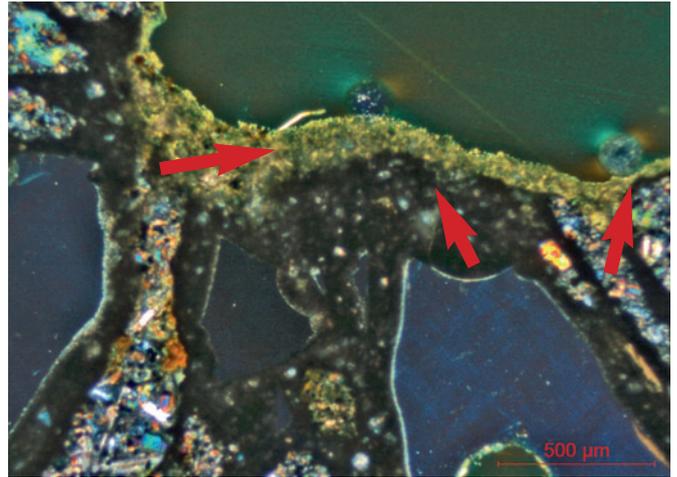
Abb. 9: Material, welches die Tiefpunkte der Produktoberfläche auskleidet

Teil trübe erscheinende Ablagerungen vorhanden waren (Abb. 8 rechts). Abb. 9 zeigt, dass die Aufhellungen aus einem Material bestehen, welches in erster Linie die Tiefpunkte der Produktoberfläche auskleidet (rote Pfeile).

Die in Abb. 9 erkennbaren bunten Interferenzfarben der Ablagerungen belegen, dass es sich bei den Ablagerungen um mineralische Bestandteile handelt.

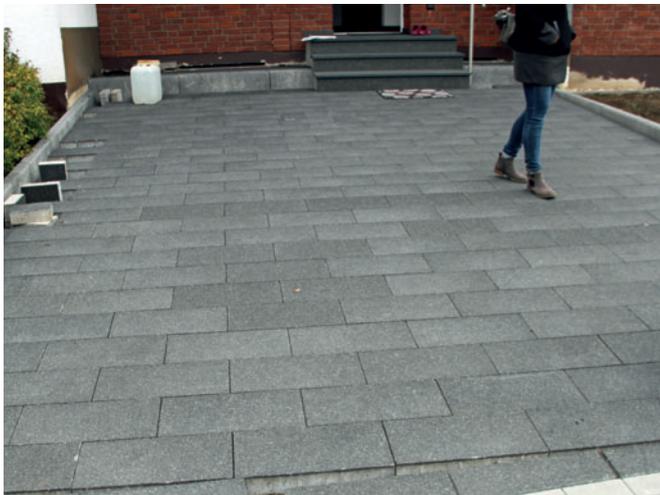
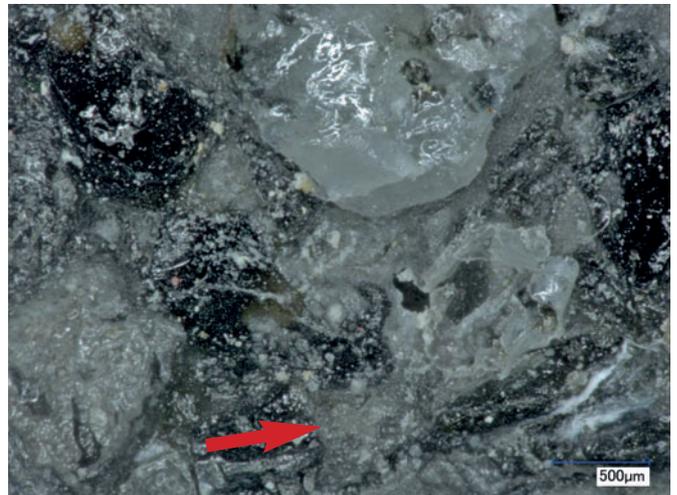
Abb. 8: Aufhellung vergüteter Betonplatten

Bei der Begutachtung von Eintrübungen an oberflächenvergüteten Produkten wurde des Häufigeren festgestellt, dass diese auf eine frühzeitige Einwirkung von Wasser zurückzuführen sein können. Das nachfolgende Beispiel zeigt einen derartigen Fall, bei dem eine frühzeitige Einwirkung von Wasser auf noch reaktive Anteile der Bestandteile der Oberflächenvergütung zu einer deutlichen Aufhellung der Produktoberflächen geführt hat (siehe Abb. 8).

Im Rahmen der digitalmikroskopischen Untersuchung zeigte sich, dass in der Oberfläche der aufgehellten Platten zum

Auf Basis dieser Ergebnisse handelt es sich bei den verfärbenden Ablagerungen um Bestandteile der mineralischen Oberflächenvergütung, deren noch nicht erhärtete Komponenten mit dem frühzeitig einwirkenden Wasser reagiert haben.

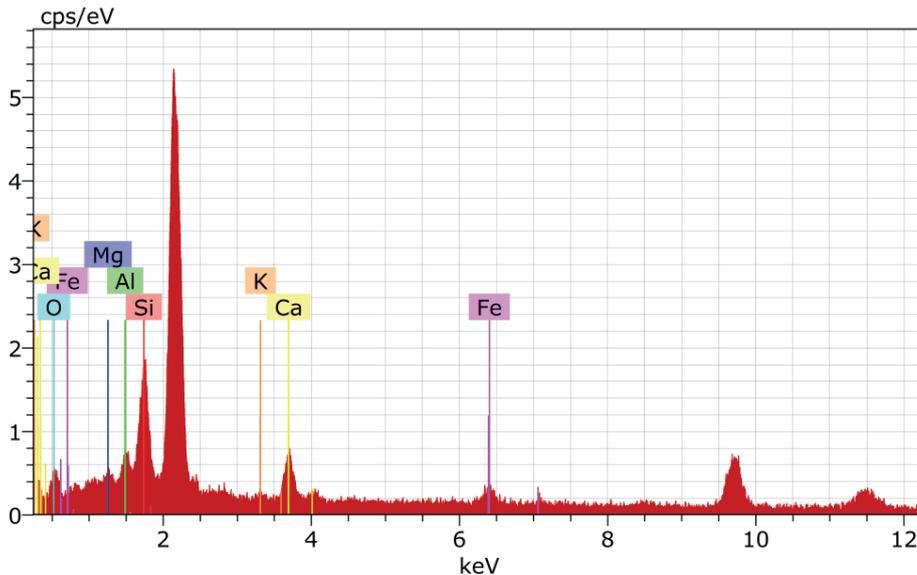
Abb. 10: Chemische Zusammensetzung der Ablagerungen

Auf Basis rasterelektronenmikroskopischer Untersuchungen (REM-EDX) wurde festgestellt, dass es sich bei den Ablagerungen in erster Linie um Calciumaluminiumsilikate handelt, die an Silizium angereichert waren (siehe Abb. 10).
