KURZBERICHT

Frost- und Frost-Tausalz-Schäden an Betonteilen

Verfasseranschrift:
 Dr. Karl-Uwe Voß
 Materialprüfungs- und
 Versuchsanstalt Neuwied GmbH
 Sandkauler Weg 1, 56564 Neuwied
 info@mpva.de

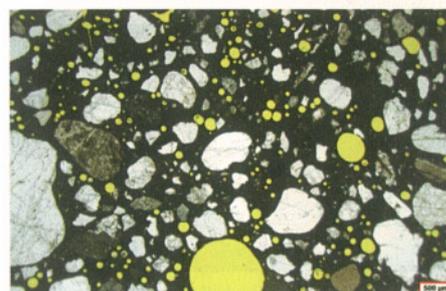
Bild 7: Frostschäden

Liegt auf Basis des augenscheinlichen Eindrucks – trotz der Bestellung eines LP-Betons – ein Frost-Tausalz-Schaden bei Betonoberflächen vor (siehe z. B. Bild 7), dann ist im Regelfall die Frage zu klären, ob es sich bei dem eingebrachten Beton tatsächlich um einen Beton mit einem ausreichenden Widerstand gegen Frost- bzw. Frost-Taumittel-Angriffe handelt.

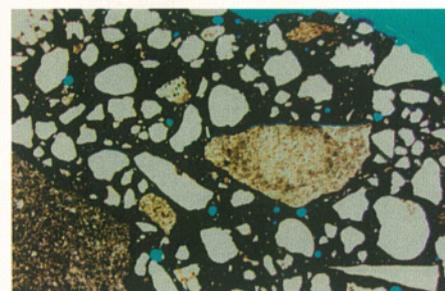
Bild 8: Dünnschliffmikroskopie des Mikroluftporensystems eines LP-Betons

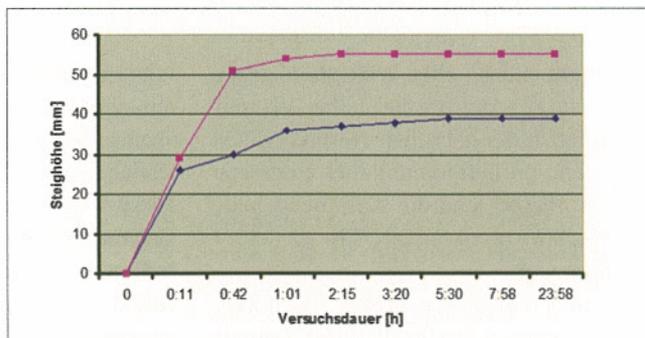
Bild 15: Saugfähigkeit der Betonrandzone (pink) im Vergleich zum Kernbeton (blau) desselben Bohrerns

Das Bild 15 zeigt die Ergebnisse der Bestimmung der kapillaren Saugfähigkeit eines Betons in der Betonrandzone (pink) im Vergleich zum Kernbeton desselben Betons (blau).

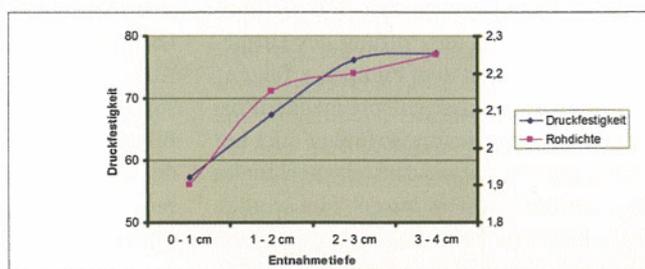
Bild 16: Druckfestigkeit und Rohdichte in Abhängigkeit vom Abstand zur Betonoberfläche

Diese Qualitätsreduzierung lässt sich auch anhand
 – der reduzierten Rohdichte (pinkfarbene Linie in Bild 16) und
 – der reduzierten Druckfestigkeit (blaue Linie in Bild 16)
 des Betons in der Betonrandzone belegen.

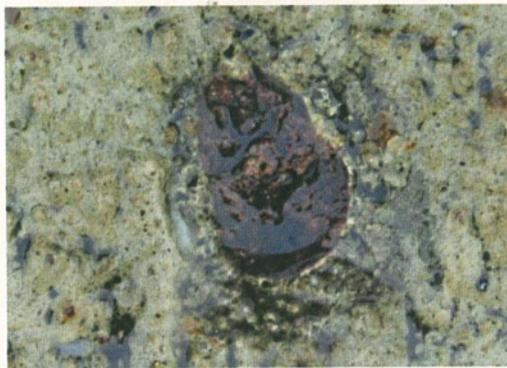
Bild 19: Lokal begrenzte Zementsteinabwitterungen über einem verwitterten Gesteinskorn

Während die nicht ausreichende Verwitterungsbeständigkeit des Gesteinskorns im Bild 19 tatsächlich ursächlich für die Ab-

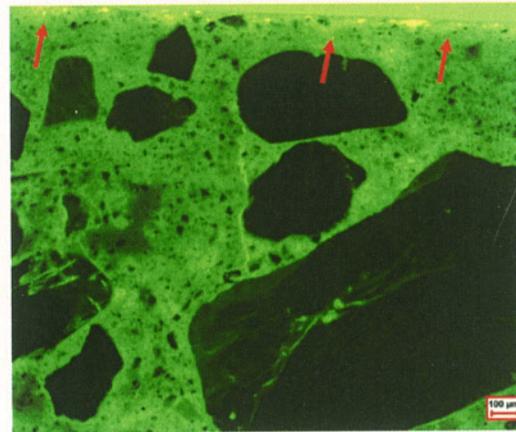
Bild 18: Mikroskopischer Nachweis einer deutlich erhöhten Porosität in der Betonrandzone

Neben den flächigen und teilflächigen Abwitterungen finden sich häufig auch lokal begrenzt auftretende Abwitterungen. Diese zeigen sich im Regelfall oberhalb der im Beton befindlichen Gesteinskörnung. Häufig wird die Schuld für diese Frostschäden ohne weitere Untersuchungen der Gesteinskörnung zugeordnet, da sich der Schaden nur im Bereich der Gesteinskörner zeigt. Dies ist aber nur zum Teil richtig. So finden sich zwar in einigen Fällen zersetzte Gesteinskörner im Zentrum dieser Abwitterungen, die ihre Ursache tatsächlich im Vorhandensein verwitterungsunbeständiger Gesteinskörner haben (Bild 17), noch häufiger finden sich im Zentrum der Abwitterungen aber völlig intakte Gesteinskörner mit dichtem Gefüge (Bild 18).
